## **CARACTERIZACIÓN FÍSICA DE LA SUB. RAMAL 22.(CRUCE LAS COCUIZAS – EMBALSE AGUA VIVA) PERTENECIENTE AL SECTOR NORSUROESTE DE LOS LLANOS DE MONAY. ESTADO TRUJILLO.**

***Physical characterization of the sub-branch (cross The Cocuizas – Agua Viva water reservoir) belonging to the sector north west and south west in Monay plains. Trujillo State.***

**Jogly Márquez y Víctor Castellanos**

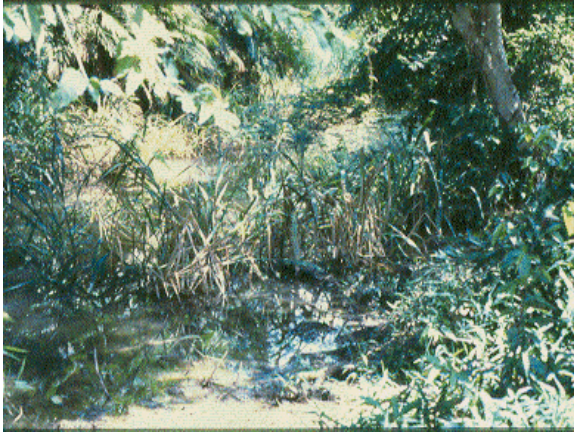
**Figura 2. Caño de agua no canalizado.**

"Entre las progresivas 10+150 y 11+700 encuentra un caño de agua no canalizada, ubicado a ambos lados de la vía."

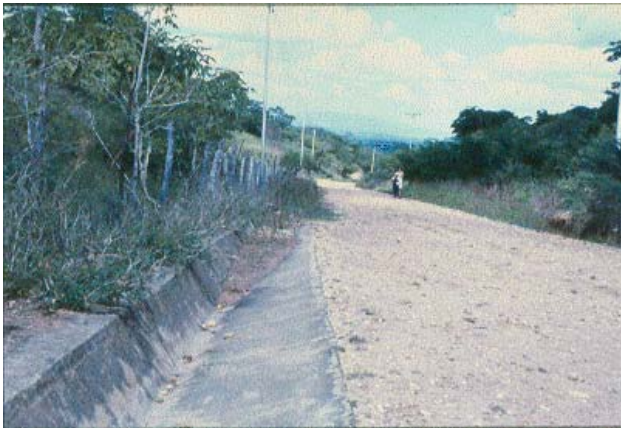
**Figura 3. Cuneta de Concreto.**

El 100% de las cunetas revestidas se encuentra en excelentes condiciones físicas sin embargo requieren mantenimiento rutinario preventivo.

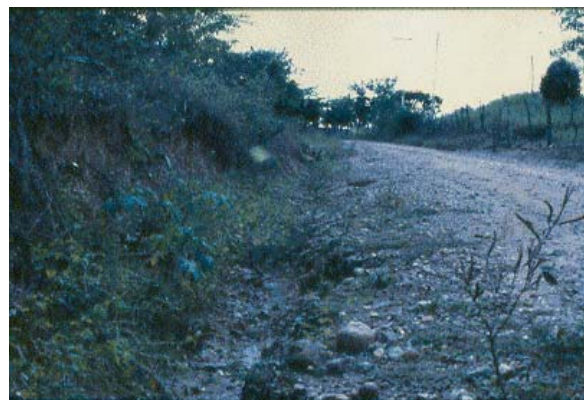
**Figura 4. Cuneta de tierra.**

Mientras que en las cunetas de tierra un 49% están colapsadas y no cumplen su función colectora en época de lluvia.

- Realizar la limpieza de cunetas y alcantarillas que se encuentran parcialmente obstruidas.
  - Realizar sellado de grietas presentes en la carpeta de rodamiento a través de un tratamiento con aplicación asfáltica (Riego Pulverizado).
  - Realizar bacheo menor en los tramos localizados en la vía.
2. Ejecutar un mantenimiento correctivo menor con las siguientes actividades:
    - Reparar y revestir cunetas a ambos lados de la vía en los tramos localizados.
    - Realizar bacheo intensivo localizado.
    - Reparar las alcantarillas que presentan deterioro en sus componentes estructurales.
    - Rehabilitación del tramo asfáltico entre las progresivas 7+370 y 7+970, que se encuentran en pésimas condiciones de transitabilidad.
    - Pavimentar el tramo con carpeta de rodamiento de tierra localizada entre las progresivas 7+970 y 18+030.

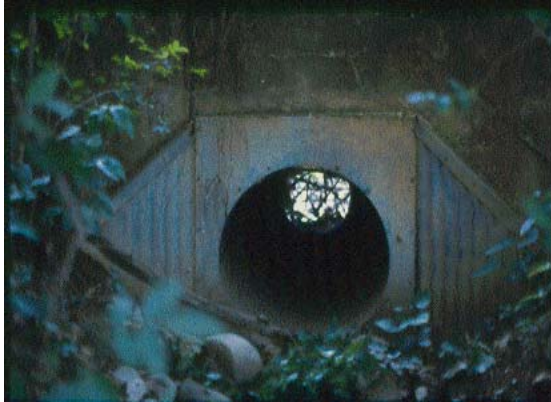
**Figura 5. Alcantarilla en buen estado físico.**

De las 8 alcantarillas el 88% se encuentran en buen estado físico y de funcionalidad.

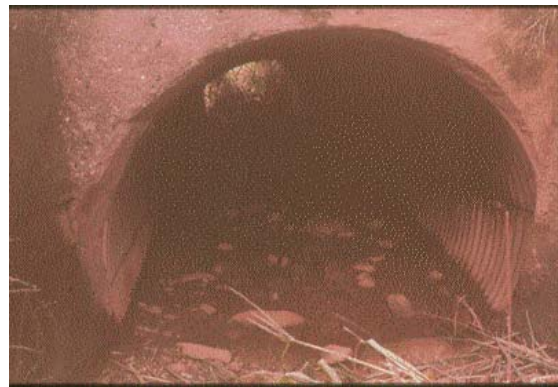
**Figura 6. Alcantarilla con obstrucción.**

Solo el 12% presenta obstrucción por tierra.

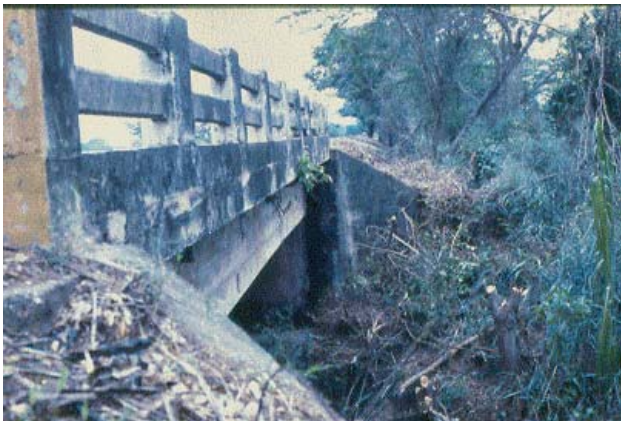
**Figura 7. Puente de concreto.**

Los 2 puentes y la batea localizada en la vía presentan buenas condiciones de transitabilidad.
