Evaluación del efecto del flujo de agua subterránea en sección transversal de carretera utilizando modelos numéricos

Evaluation of the effect of groundwater flow on a highway cross section using numerical models

Briceño, Johannes^{1,2*}; Belandria, Norly³; León, Francisco⁴; Rivero, Davielys¹; Ortega, Carlos¹

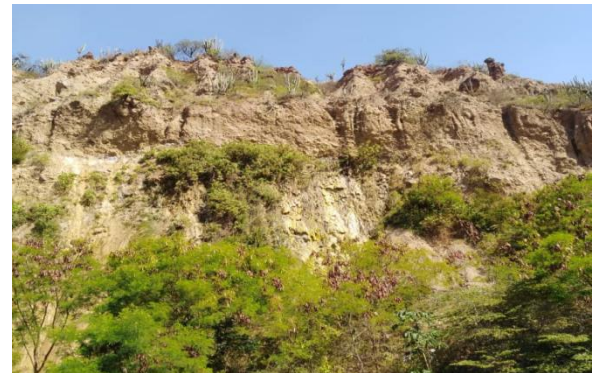
se observa la emanación constante de aguas posiblemente de depósitos artificiales ubicados en la corona del talud para el riego de cultivos y agua infiltrada del sistema de conos de deyección o abanicos aluviales presentes aguas arriba del mega deslizamiento de La González, teniendo como consecuencia la afectación de la calzada e inestabilidad del talud.

**Figura 2.** Emanación de agua del talud ubicado en el sector La González.

- Impermeabilizar los depósitos de agua para riego de caña existente en la terraza superior del talud (vía que conduce a la población de San Juan), para disminuir la infiltración y el nivel freático.
- Estudiar un nuevo trazado para este tramo de vía, ya que por ser el movimiento de masa lento pero idetenible por acción del megadeslizamiento, cualquier medida es paleatoria y de emergencia para mantener el paso, pero para nada es definitiva.

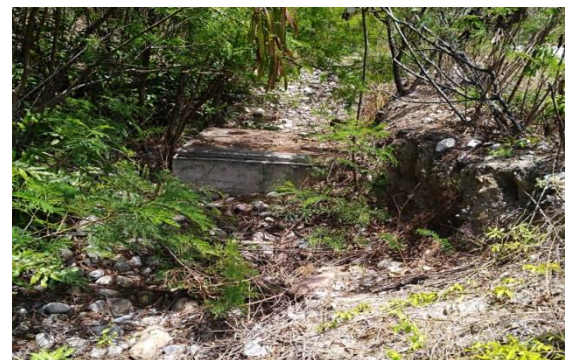
La ubicación de un drenaje es importante para la recolección de aguas subterráneas y de escorrentía proveniente del talud, la profundidad y diseño del mismo es fundamental para su buen funcionamiento. El subdrenaje existente se muestra en la Figura 3, el cual tiene un ancho de 2 m y una profundidad de 3 m, con relleno granular envuelto en material geotextil.

**Figura 3.** Subdrenaje de la sección transversal de carretera ubicada en el sector La González.

Por otro lado, la intención de construir un subdrenaje fue disminuir la infiltración de agua en la calzada y así, minimizar la deformación de la misma y el deterioro de la carpeta asfáltica.

La existencia del subdrenaje no disminuye el desplazamiento horizontal de forma significativa, es decir, el subdrenaje no está funcionando de manera correcta, debido a que no recolecta el agua subterránea necesaria para evitar el desplazamiento en la calzada.

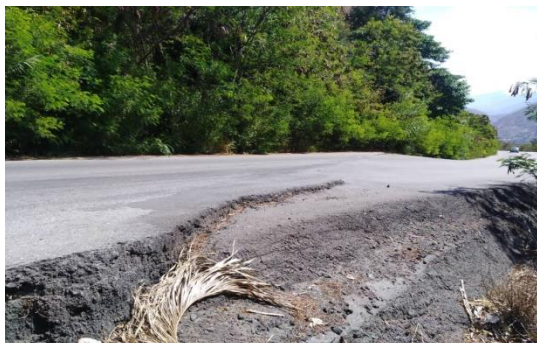
En la Figura 4, se observa la deformación de la calzada de la sección transversal del sector La González.

Figura 4. Deformación de la calzada de la carretera del sector La González.

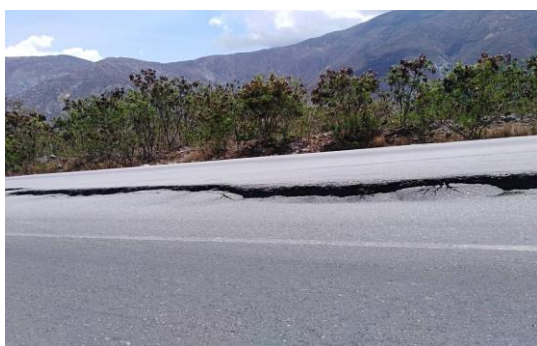
Así mismo, la calzada muestra una falla de forma longitudinal con aproximadamente 15 cm de desplazamiento vertical, observándose en la Figura 5.

Figura 5. Deformación y falla de la calzada de la carretera del sector La González.

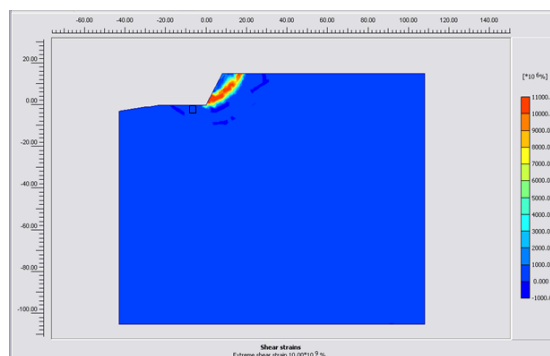
En adelante, con los parámetros y desplazamientos establecidos, se genera la Figura 11 donde se observa claramente la superficie de rotura en espiral logarítmica, que genera el análisis de estabilidad del talud en estudio.

Figura 11. Superficie de rotura. Imagen programa.

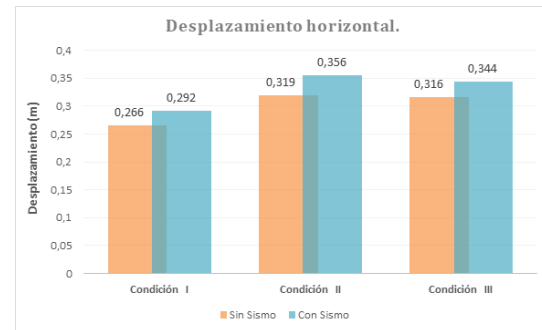
Figura 14. Desplazamiento horizontal de la sección transversal de la carretera del sector La González.

En la Figura 14 se puede observar que los desplazamientos horizontales son mayores en la condición II, esto debido a la ausencia del subdrenaje. Por lo consiguiente en la condición III con subdrenaje, se logra disminuir el desplazamiento en un 0.9% en condiciones estáticas y 3.4% en condiciones sísmicas.

De igual forma, en la condición I cuando se tiene un nivel freático profundo se aprecia como estos desplazamientos son mucho menores a las otras dos condiciones, teniendo como resultado, un aumento del desplazamiento de un 19.9% en la condición II y 18.8% en la condición III en el análisis estático, y para el análisis sísmico un 21.9% en la condición II y 17.8% en la condición III, estos comparados con los desplazamientos de la condición I.

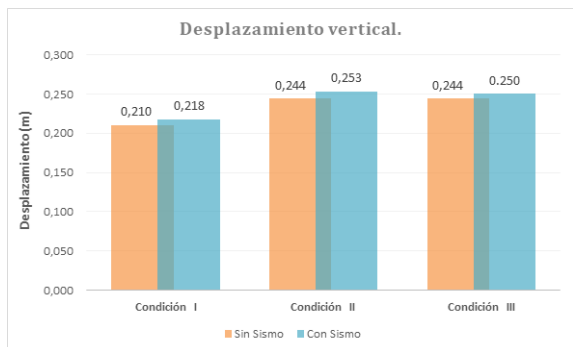
Los resultados obtenidos se representan en la Figura 15, donde se observa que la condición II con ausencia de subdrenaje y la condición III con presencia de subdrenaje, tienen desplazamientos similares tanto para el análisis dinámico y análisis estático, de igual forma se puede verificar que es menor el desplazamiento en la condición I respecto a las demás.

Por otro lado, hay un incremento del desplazamiento del 16.2% sin sismo y de un 15.4% con sismo de la condición I respecto a la condición

II y III. Además, los desplazamientos verticales son menores comparados con los desplazamientos horizontales. Esto demuestra la influencia del nivel freático en los desplazamientos.

Figura 15. Desplazamiento vertical de la sección transversal de la carretera del sector La González.

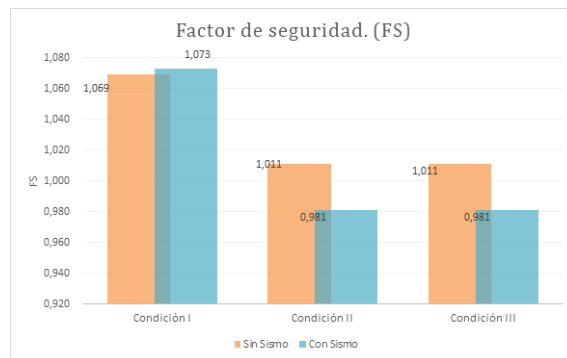
La Figura 16, muestra como en las condiciones II y III los factores de seguridad son iguales para situaciones dinámicas y estáticas, al mismo tiempo se puede constatar que la presencia del subdrenaje no incide en el factor de seguridad. Asimismo, los valores obtenidos al ser comparados con la Tabla 3 en el análisis estático, indican que se tiene una seguridad cuestionable y en el análisis dinámico para valores menores a uno se encuentra en condición insegura.

Sin embargo, para la condición I sin subdrenaje y un nivel freático profundo, se obtienen los factores de seguridad más grandes cotejados con las otras condiciones, donde se puede contabilizar un aumento de 5.7% sin sismo y 9.4% con sismo, respecto a la condición II y III. Esto indica la influencia de la presencia de agua en la estabilidad.

Figura 16. Factor de seguridad de la sección transversal de la carretera del sector La González.

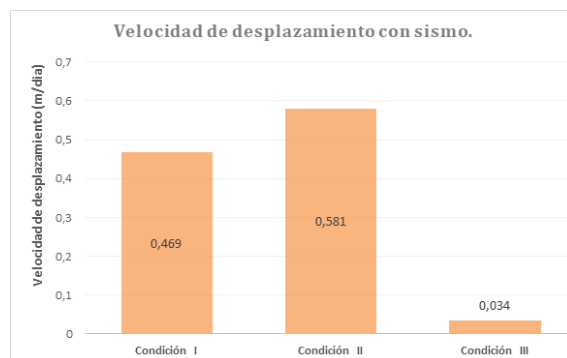
La velocidad de desplazamiento del talud se analizó bajo la acción del sismo, se puede observar en la Figura 17, donde la condición II tiene la mayor velocidad y se incrementa un 23.8% respecto a la condición I, esto debido a la presencia del nivel freático (3.50 m). Mientras que la condición III disminuye un 94.1% respecto a la condición II, debido a la presencia del subdrenaje.

Figura 17. Velocidad de desplazamiento con sismo de la sección transversal de la carretera del sector La González.
