Análisis dinámico lineal de una edificación histórica en San Cristóbal, Estado Táchira

Linear dynamic analysis of historical building in San Cristobal, Tachira state

Nieto, Maylin^{1*}; Rivero, Pedro² y Lobo, William²

¹Postgrado en Ingeniería Estructural. Facultad de Ingeniería. ULA

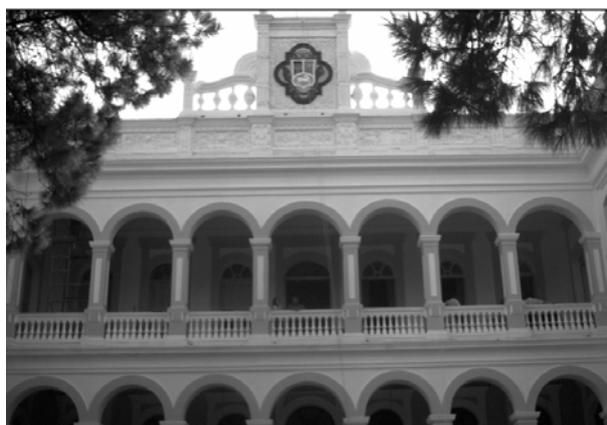
Fig. 2. Fachada principal del Palacio de Los Leones

El Palacio de Los Leones cuenta con una planta cuadrada y se aproxima a una simetría interna para la disposición de sus espacios. Presenta un hermoso patio central que incorpora en su jardín vegetación al edificio capturando la atención de sus usuarios, bordeado de las arcadas como corredores Fig. 3. En cuanto a sus fachadas externas, presenta ventanas ordenadas y tratadas formalmente dentro de esquemas que reflejan influencia de manierismo italiano.

Estas fachadas se encuentran rematadas con cornisas coronadas con elementos decorativos sencillos que realzan

su altura. Presenta un frontón en fachada principal que resalta centralmente conteniendo el escudo nacional y a sus extremos al nivel de techo también en sus esquinas redondeadas, que rompen con la rigidez prismática, dos leones de mampostería artesanal de los cuales proviene el nombre del edificio (Casanova de P, 2002).

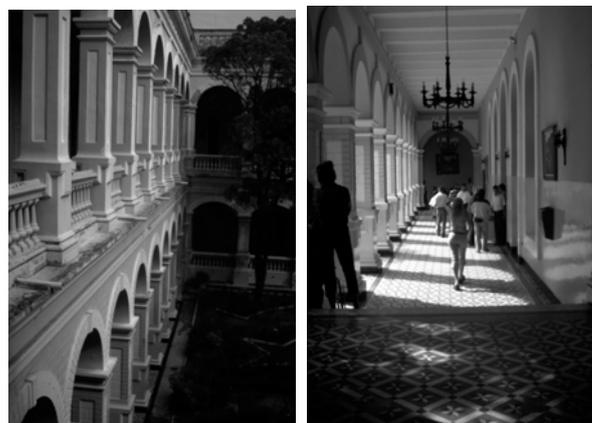
Fig. 3. (Izq.) Arcadas internas, (Der.) Pasillos internos

La configuración en planta, aparentemente simétrica, genera una planta compleja por los muros portantes perimetrales, el posterior totalmente rígido y los laterales incluyendo la fachada principal con aberturas por las ventanas y puerta con menor rigidez. En la parte interna se encuentran arcadas donde están presentes las columnas, las cuales sostienen las losas, hay arcos con amarre ortogonal solo en las esquinas internas.

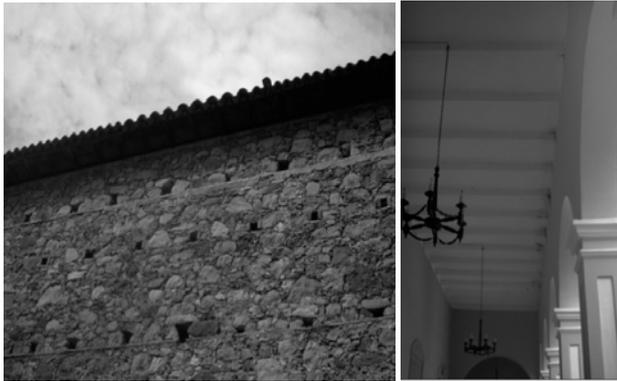
Fig. 4. (Izq.) Muro posterior de piedra, (Der.) Vista losa simplemente apoyada

Estructuralmente presenta un sistema mixto, cuyos componentes están formados por muros portantes de tierra (tapia) tanto interna como externamente. Tiene un muro portante de piedra de 1 metro de espesor, muros internos de ladrillo con 0.50 m de espesor, columnas de ladrillo trabado de 0.50 m de espesor. Losas macizas de concreto armado en entrepiso y techo de 0.15 m de espesor, vigas auxiliares de concreto armado (simplemente apoyadas) en entrepiso y techo Fig. 4.

cuenta con muros en todo el perímetro externo, los cuales presentan variantes. Por ejemplo, el muro posterior es de piedra y de 1 m de espesor, sin aberturas, haciendo de esta zona la más rígida; las dos fachadas laterales son de 0.75 m de espesor y cuentan con aberturas regulares para ventanas. La fachada principal es suavizada en las esquinas con una curvatura con aberturas y, a su vez, se abre para dar acceso en la zona frontal a la edificación con puertas y ventanas que disminuyen un poco la rigidez presente en el edificio.

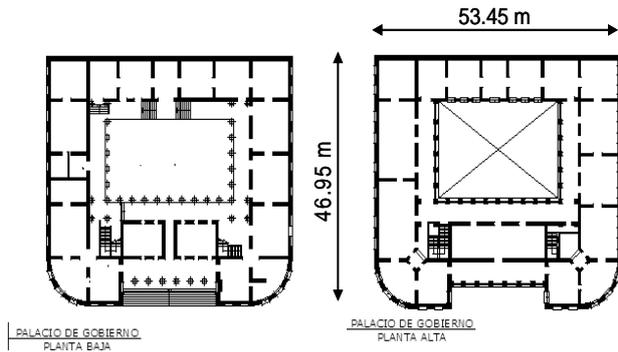
Fig. 5. Plantas originales

El montaje del modelo 3D definitivo se realiza en base a las plantas de distribución interna de los muros portantes y ejes de las columnas de las arcadas que se muestran en las figuras 5 y 6. El modelo computacional incorpora un pequeño desplazamiento en algunos ejes de los muros con respecto al de las arcadas y entre ellas mismas, los cuales se alinearon en torno a un mismo eje para simplificar el modelo definitivo, sin que esta modificación altere de manera importante la calidad de los resultados finales.

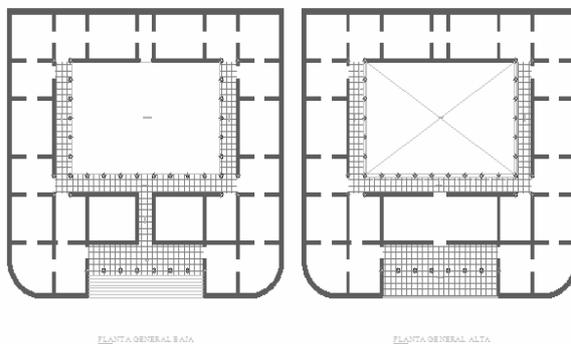
Fig. 6. Plantas modificadas

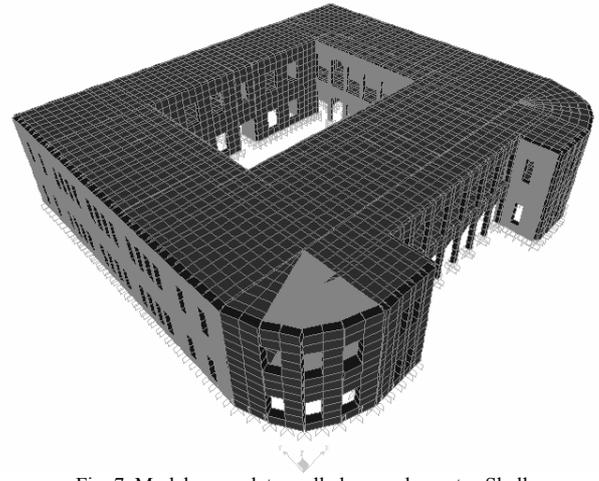
Fig. 7. Modelo completo mallado con elementos Shell

El modelo completo 3D definitivo tiene un total de 11099 elementos y 11404 nodos y es mostrado en las figuras 7 y 8. El modelo final presenta un mallado con buena relación de aspecto. Este modelo computacional con elementos finitos posee un total de 65064 grados de libertad.

Los muros fueron considerados como elementos tipo Shell con un único material y un espesor real. Debe recordarse que los muros, en realidad, están compuestos por mampostería de piedra con aparejo en las caras exteriores, con un relleno intermedio (de espesor variable) de conglomerado de argamasa y piedra.

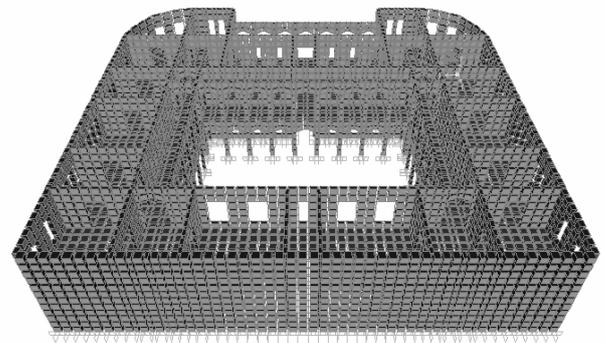
Fig. 8. Modelo completo 3D, vista posterior

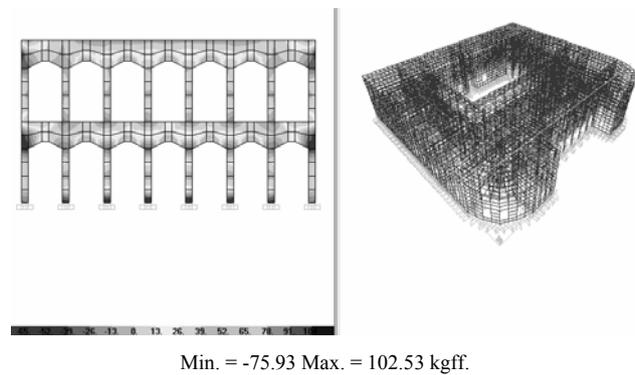
La Fig. 9 ilustra la distribución de los valores de las fuerzas axiales en unos de los pórticos de la fachada principal de la edificación. Estos valores se dan en términos de fuerza por unidad de longitud.

Fig. 9. Distribución de FMAX en la clave del arco

Se observa que las máximas demandas de las fuerzas de tracción aparecen en torno a la clave de los arcos del pórtico, mientras que las fuerzas de compresión se concentran hacia los extremos de los elementos verticales de soporte.

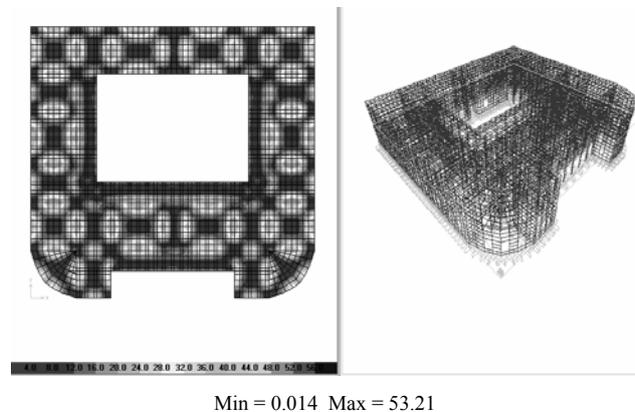
En la Fig. 10 se muestra la distribución de las fuerzas cortantes por unidad de longitud sobre el entrepiso de la edificación. Puede observarse que los valores máximos tienden a producirse en los apoyos de la placa sobre los muros internos y sobre el muro posterior, alcanzando un máximo de 53.21 kgf/cm², en el elemento 5537, ubicado en la losa de piso.

Fig. 10. Distribución de VMAX en la placa de piso

Los mayores esfuerzos tienden a concentrarse en el área perimetral y en las zonas medias entre los muros perpendiculares, como internamente en las uniones muro-losa. Todos los valores de esfuerzos de compresión se encuentran por debajo de los valores admisibles. Por otra parte, se observan varias zonas donde los esfuerzos principales de tracción exceden la capacidad del concreto. Esta condición se da especialmente hacia los muros perimetrales del edificio donde se tiene la mayor diferencia entre la demanda y la capacidad del concreto a la tracción. En la zona intermedia se dan valores que exceden la capacidad resistente pero las diferencias son muy pequeñas. Probablemente, el refuerzo interno de la losa es capaz de soportar esta diferencia, pero constituyen áreas críticas, especialmente, el muro perimetral, donde podría presentarse una condición de falla en caso de fuertes eventos sísmicos.

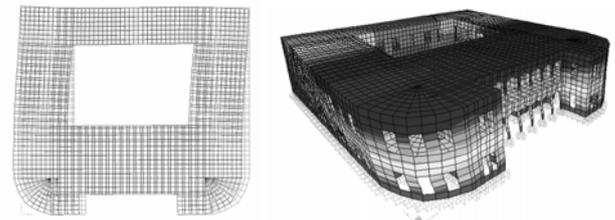
Fig. 11. Deformada para el primer modo ($T=0.099$ seg.), traslacional con algún acoplamiento torsional. (Izq.) vista en planta y (Der.) configuración deformada del modelo

El período predominante del primer modo es igual a 0.10 seg., lo cual hace ver una estructura muy rígida, seguramente condicionada por los espesores de los muros con los cuales fue construida. Los primeros cinco modos de vibración natural reportan un porcentaje de participación modal de 88% y 97% en cada una de las direcciones de análisis, ejes X e Y, respectivamente. Para el análisis espectral 3D, se considera una mayor cantidad de modos para cumplir con el porcentaje de participación modal normativo. En una evaluación posterior que incluya la consideración de comportamiento no lineal, será necesaria la autorización gubernamental para obtener y ensayar núcleos de los materiales reales, que mejoren los parámetros resistentes utilizados en este trabajo.

La estructura muestra un acoplamiento de traslación y torsión en algunos modos de vibración. Este acoplamiento es, probablemente, consecuencia del efecto del espesor del muro posterior que conforma la zona más rígida de la estructura y la obliga, en algunos modos, a rotar en torno a éste. Las figuras 11, 12, 13, 14, muestran la configuración

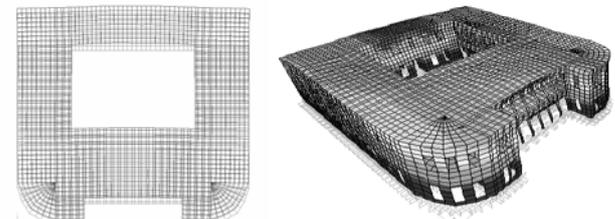
Fig. 12. Deformada para el segundo modo ($T=0.094$ seg.), trasnacional en Y. (Izq.) vista en planta y (Der.) configuración deformada del modelo.

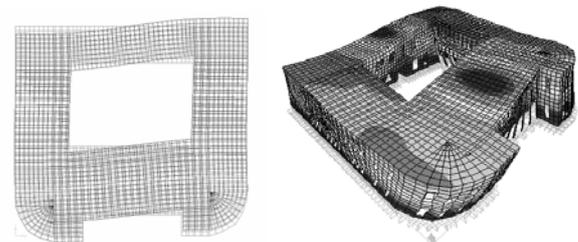
Fig. 13. Deformada para el tercer modo ($T=0.082$ seg.), torsional respecto al muro posterior. (Izq.) vista en planta y (Der.) configuración deformada del modelo.

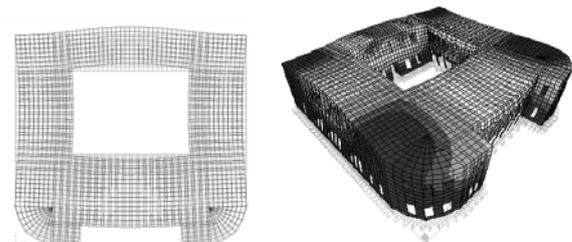
Fig. 14. Cuarto modo de vibración ($T=0.077$ seg.), flexión en el muro posterior y en la pared situada al frente del mismo, que indica la posibilidad de un efecto fuera del plano. (Izq.) vista en planta y (Der.) configuración deformada del modelo

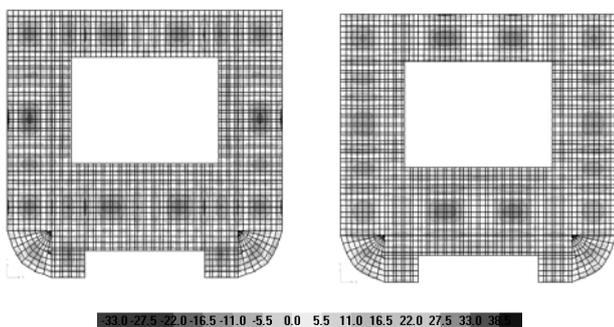
La combinación en la que resultan las mayores demandas de esfuerzo es cuando se aplica la componente completa del sismo en dirección del eje X. La combinación muestra unas amplitudes de esfuerzos de tracción igual a 39.61 kgf/cm^2 , de compresión de 35.18 kgf/cm^2 y de corte igual a 8.56 kg/cm^2 . Las demandas de compresión se encuentran por debajo de la capacidad resistente de la estructura. Sin embargo, la máxima demanda de tracción y de corte que aparecen es superior a la capacidad del concreto para resistir por sí solo estos esfuerzos. La Fig. 15 muestra la distribución de los esfuerzos S11 y S22 en la cara visible de los elementos del entrespiso del edificio.

Fig. 15. Distribución de los esfuerzos máximos S11 (Izq.) y S22 (Der.) a nivel de entrespiso

Las tracciones se localizan en los apoyos de la losa sobre las paredes y muros, mientras, los esfuerzos de compresión en los elementos de la losa se observan en los tramos intermedios de los vanos en las dos direcciones. Los mayores valores que aparecen reportados en la losa de piso se dan en los elementos ubicados hacia la fachada principal del edificio.

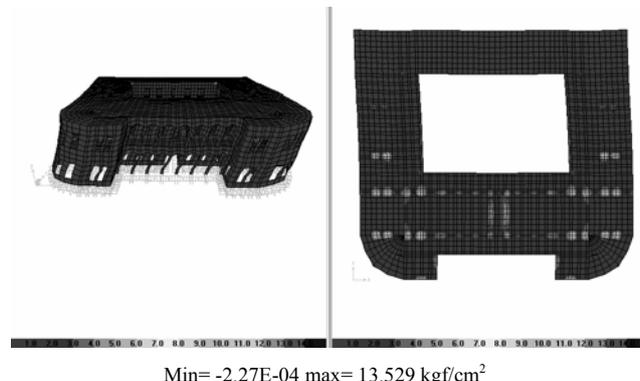
La Fig. 16 muestra la distribución de esfuerzos S11 en el techo. La estructura se desplaza lateralmente en dirección del eje X y rota con respecto al muro posterior. Los esfuerzos de tracción se concentran hacia la zona más flexible de la estructura (fachada principal), mientras que hacia la zona más rígida, donde se ubica el muro exterior, se tienen las menores demandas de esfuerzo.

Fig. 16. Distribución de esfuerzos cortantes S11

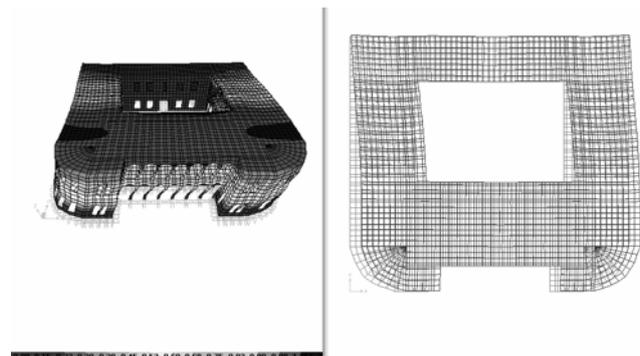
En la Fig. 17 se observa el efecto que genera la presencia del muro posterior condicionando los desplazamientos laterales de la estructura. Esta tiende a desplazarse mayormente cuando se aplica el sismo en la dirección del eje X. En este caso, la estructura toma las mayores amplitudes

de desplazamiento en la zona flexible ubicada hacia la fachada principal. Los nodos que pertenecen al muro posterior, no reportan mayores desplazamientos, tal como se observa en la Fig.17. Sin embargo, los valores de desplazamiento son muy pequeños, dada la rigidez de la estructura.

Fig. 17. Desplazamientos laterales en X, en el análisis espectral

Esto representa el probable comportamiento que tuvo esta edificación durante el sismo del año 1981, el cual se dio en sentido norte-sur o sentido X en este análisis. El sismo afectó esta línea resistente sobre la fachada frontal y ocasionó daños a los muros internos de la oficina presente en esta área y se desplomaron elementos arquitectónicos en el borde de la cornisa de la fachada lateral derecha. La experiencia con sismos pasados demuestra que la estructura ha sido frágil en las uniones de un elemento a otro, presentando agrietamientos localizados, y resistiendo las demandas de esfuerzos impuestos por estos eventos, que se verifica de acuerdo al comportamiento registrado por el modelo durante este análisis. Al ejercer el empuje lateral sobre el muro de piedra perimetral, las fachadas y muros internos, resultan traccionados horizontalmente. Estas tracciones tienden a separar los bloques de piedra y tapia, perdiéndose el confinamiento, lo cual es importante en este tipo de estructura. En este caso, la distribución de esfuerzos presenta los puntos críticos donde se pueden iniciar estos mecanismos.

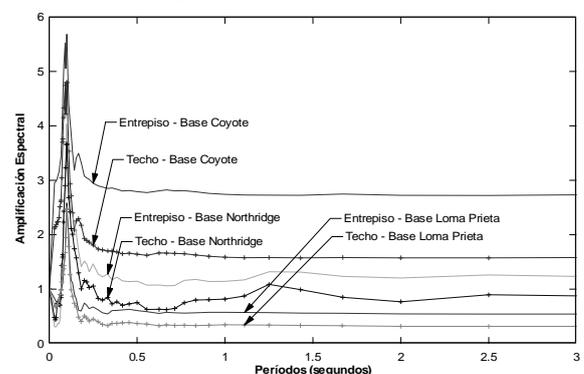
Los resultados son mostrados en la Fig. 20 que compara la función de transferencia de amplificación espectral que se presenta en la esquina interna de la edificación para los diferentes sismos analizados. Es posible observar que la mayor amplificación se produce para el período predominante de la estructura en torno a 0.10 segundos. Cuando se aplica en la base el registro del sismo de Coyote Lake es cuando se genera las mayores amplificaciones espectrales que alcanzan hasta un valor de 5.68 para el nivel de entrepiso y de 4.80 para el nivel de techo. Las menores amplificaciones se producen para el registro de Loma Prieta que alcanzan a 2.58 y 2.48 para el nivel de entrepiso y techo, respectivamente.

Fig. 20. Comparación de la función de transferencia para diferentes sismos en la esquina interna del patio de la edificación

Estos resultados muestran que la estructura puede estar expuesta a importantes niveles de amplificaciones espectrales de aceleraciones en períodos próximos al período predominante de la edificación. Esto resultaría en demandas elevadas de esfuerzos sobre los distintos miembros estructurales. Además, se ha evidenciado como el valor normativo de diseño, para este tipo de edificaciones, se ve superado en dos de los tres sismos de entrada usados. Esto confirma la apreciación de que la edificación es vulnerable a eventos sísmicos que posean características similares a los utilizados en esta investigación.
