Análisis de vulnerabilidad y aspectos geológicos influyentes en los sucesos del año 2005 en el Valle del Mocotíes Estado Mérida

Vulnerability analysis and geologic aspects influential in the events in the year 2005 of the Mocoties Valley Mérida

Bongiorno, Francisco*; González, Leonardo; Belandria, Norly y Pérez, Rafael

Escuela de Ing. Geológica. Facultad de Ingeniería. ULA

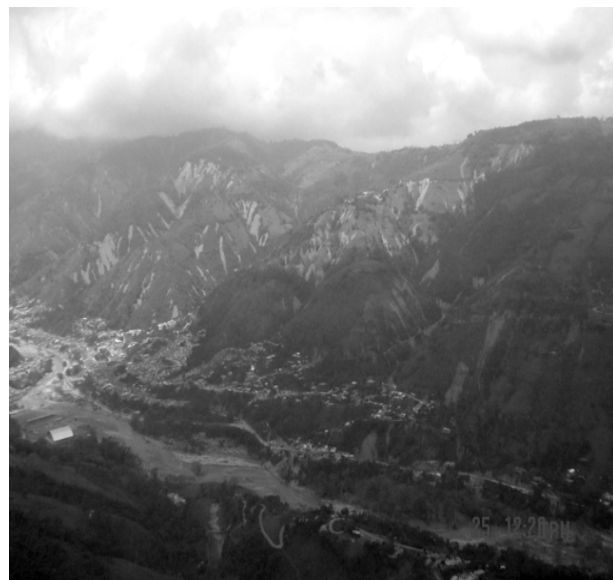
En la Fig. 4 se muestran los desgarres y desprendimientos de los materiales que alimentaron en forma significativa los deslaves y conos de deyección en la población de Santa Cruz de Mora.

Fig. 4. Santa Cruz de Mora, nótese los desprendimientos de materiales que alimentan los deslaves que afectaron a esta población

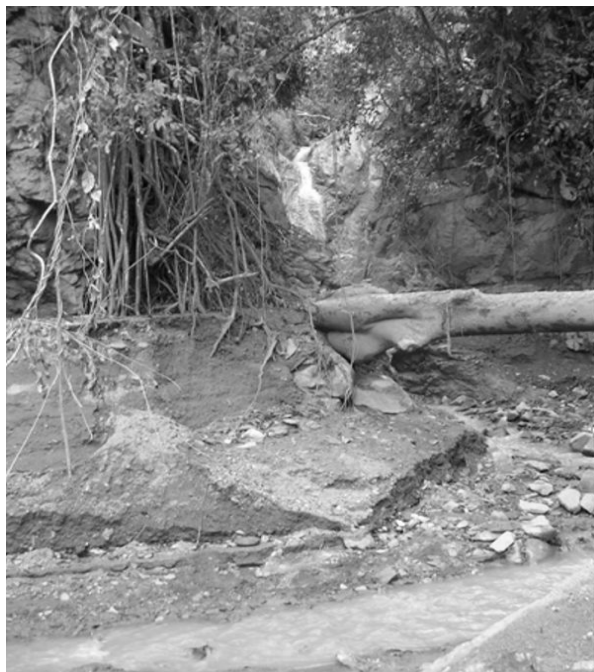
Fig. 5. Sector el Diamante, norte de Santa Cruz de Mora, nótase el nivel de represamiento de las aguas por sedimentos y troncos. Foto Cortesía Jaime Laffaille. FUNDAPRIS. ULA. Fac. de Ciencias

Desde que comenzó la vaguada el 11 de febrero, en las cabeceras de los conos de deyección, se formaron represas o embalses naturales debido a la intervención antrópica en ellas o por causas naturales. La Fig. 5 muestra los niveles superiores de las aguas represadas en las cabeceras de los deslaves.

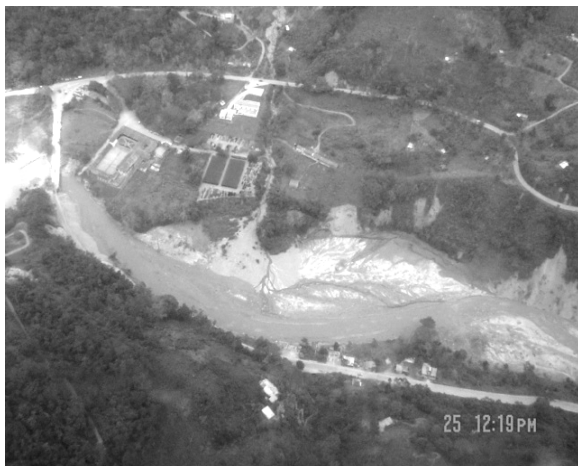
Fig. 6. Sector La Victoria, paleocono de deyección reactivado en la Vaguda. Vista tomada desde Helicóptero del Grupo Aéreo de la Guardia Nacional

Este deslave esta constituido por rocas filitas y cuarcitas degradadas pertenecientes a la Asociación Tostos (Figs. 2 y 3). Se puede apreciar en la Fig. 6 que estos materiales, aparte de alimentar el cause del Río Mocotíes, desvió el curso del mismo hacia la ladera frontal al cono, provocando el socavamiento de la base de la carretera que comunica San Felipe – La Victoria y su posterior ruptura y colapso.

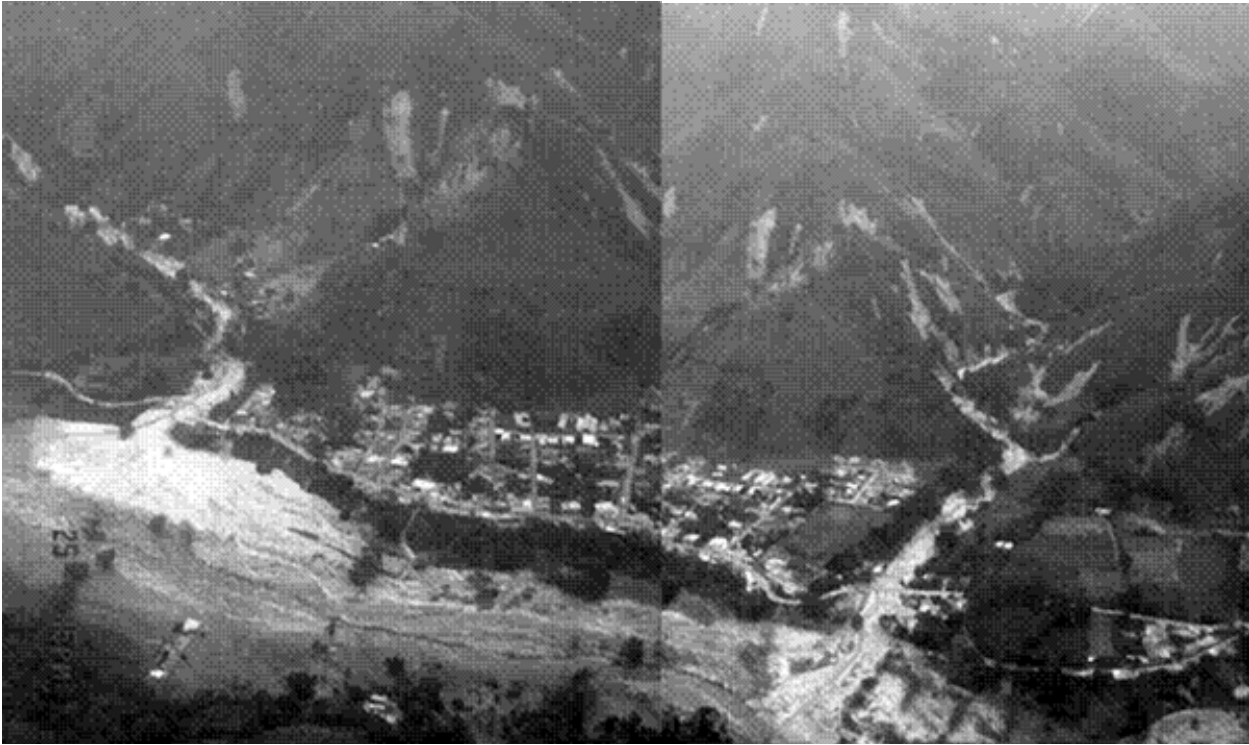
El Sector El Peñón, fue flanqueado por 2 grandes deslaves como se muestran en las Fig. 8. El material que aportó sedimentos a los conos de deyección fue la degradación de las rocas graníticas del Granito de Tovar Fig. 3, estos materiales son de color blanco característico de la meteorización de esta unidad de roca.

Fig. 8. Sector el Peñón. Nótese los dos conos de deyección que flanquean al sector

Así mismo, se puede notar el desprendimiento de los materiales en las cabeceras de los conos y la cantidad de material que aportó al cauce del Río Mocotíes. Por otro lado, el material del cono norte del sector es más fino y bien escogido, caso contrario, los materiales del cono sur, cuyos materiales son más caóticos, menos escogidos y gruesos.

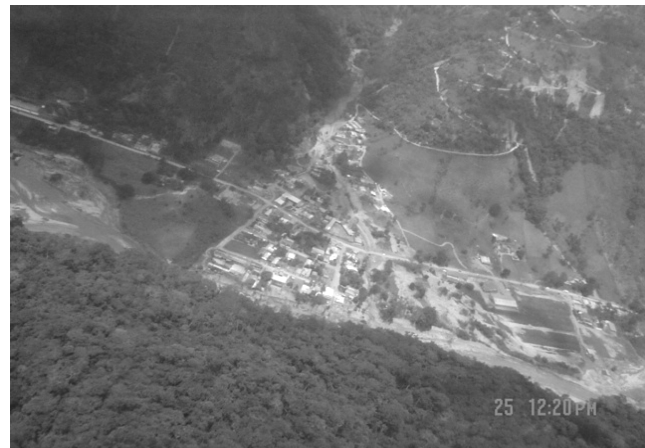
Uno de los sectores más afectados por estos deslaves cercanos a la Santa Cruz de Mora, fue el de Quebrada El Barro (Fig. 9). Allí, los materiales fueron aportados por varias unidades litológicas, pero la principal fue las filitas de la Asociación Tostos, aunque se encontraron lutitas de las formaciones Colón y Capacho (Figs. 2 y 3), pero en menor cuantía.

Este cono es particular ya que por la pendiente topográfica los sedimentos corrieron hacia el sur, expandiendo su radio de afectación y aumentando considerablemente la velocidad de los sedimentos en tránsito por el cauce del cono. Hacia el norte, el deslave está dictado por la construcción de la carretera que conduce hacia el este de la población de Quebrada El Barro.

Por otro lado, se observó en este sector la saturación de los terrenos fue mayor en consideración con otros sectores, esto se debe posiblemente al tipo de material fino, impermeable que predomina en la zona.

Fig. 9. Sector Quebrada El Barro, nótese que el deslave invadió todo el poblado

La población Quebrada El Barro fue uno de los sectores afectados considerablemente por la reactivación de estos paleoconos de deyección. En la Fig. 9 se puede observar que todas las edificaciones de la zona están construidas sobre el cono de deyección y están afectadas por reactivación de estos deslaves, ya que estas se encuentran construidas sobre estos conos.

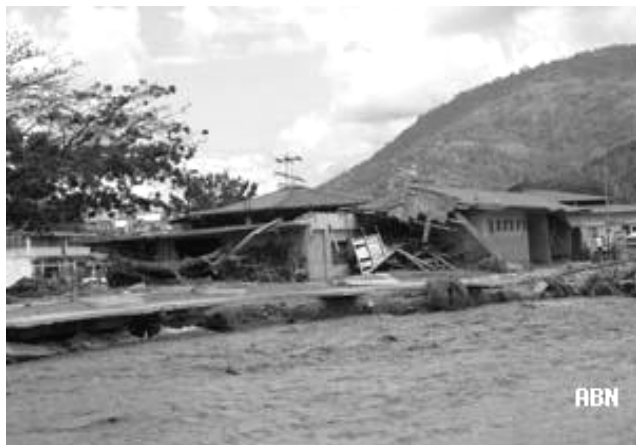
Fig. 10. Terminal de Pasajeros de Santa Cruz de Mora

La estructura más afectada y que lamentablemente cobró mayor número de víctimas fue el Terminal de Pasajeros (Fig. 10). Esta edificación fue construida cerca del cauce principal actual y sobre el valle del Río Mocotíes.

Este es el ejemplo más palpable sobre la invasión sobre el espacio natural de los lechos de los ríos.

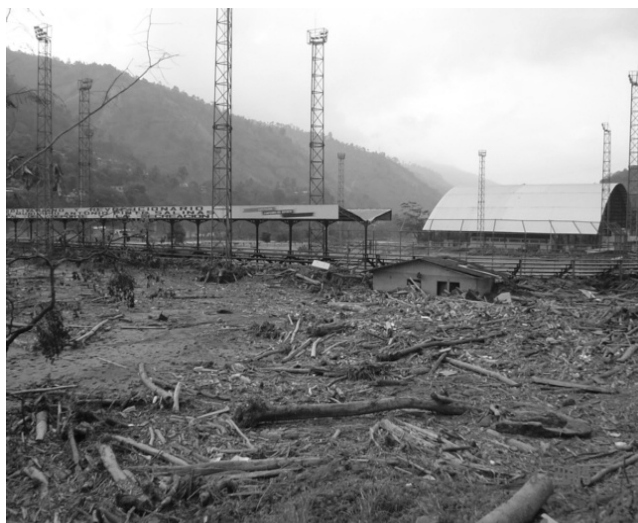
Fig. 11. Estadio de Béisbol de Santa Cruz de Mora

Otra estructura que sufrió los embates de los deslaves fue en Estadio de Béisbol (Fig. 11), construido totalmente sobre el valle plano del Río Mocotíes.

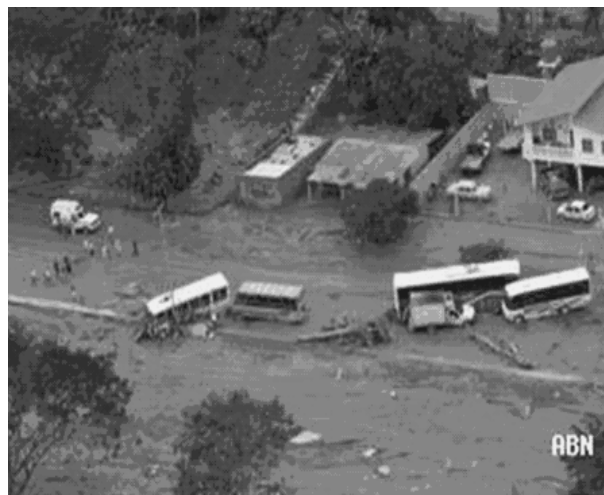
Fig. 12. Perimetral de Santa Cruz de Mora

La Perimetral de Santa Cruz de Mora también sufrió los embates de los deslaves provocados por la vaguada. Esta vía importante del sector, presentó graves problemas de inundación debido a que su construcción está un poco por encima del cauce natural del Río Mocotíes, además de que su construcción fue realizada sobre la parte más distal del lecho o valle del río.

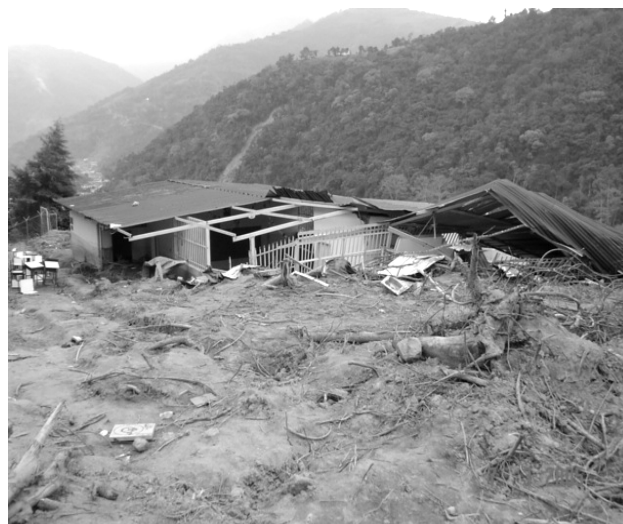
Fig. 13. Escuela Municipal de Santa Cruz de Mora

La Fig. 13 muestra la Escuela Municipal de Santa Cruz de Mora, se puede apreciar claramente, que fue edificada sobre un paleocono de deyección y con la acción de la vaguada, este se reactivó. Por otro lado, se puede observar que los materiales usados para la construcción de la escuela, no son los más apropiados para el uso que se le dio a la construcción.

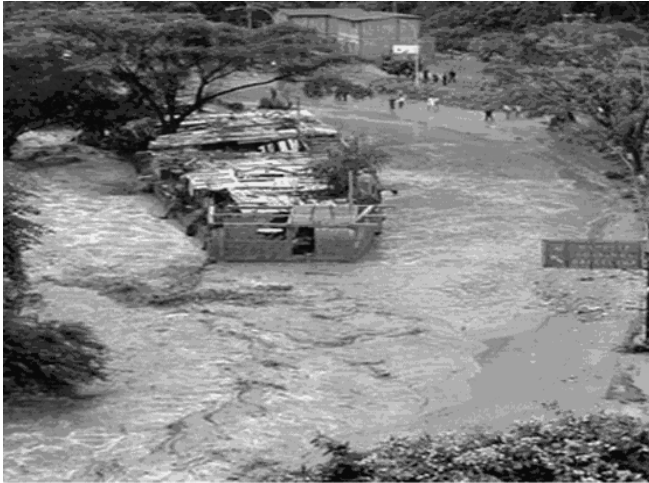
El Sector de Puerto Rico, no se respetaron todas normas y leyes para la construcción de viviendas, en la Fig. 14 se muestra como urbanizaciones y barrios enteros fueron arrasados por las fuertes aguas de Río Mocotíes, ya que las mismas fueron construidas sobre el lecho del río y con la vaguada, el mismo tomó su cauce natural.

Fig. 14. Sectores de Puerto Rico arrasados por las aguas del río Mocotíes
