# **Hidrogeomorfología y geotecnia del macizo rocoso de la estación de Pico Espejo (4765 msnm)- Sistema teleférico de Mérida, Venezuela.**

## **Hydrogeomorphology and geotechnics of the rocky massif of the Pico Espejo station (4765 m.) – Cable car system in Mérida, Venezuela.**

*Se realiza un diagnóstico y evaluación hidrogeomorfológica y geotécnica de la fachada norte de la Estación Pico Espejo, (sección K1-K4) y en general, de las condiciones geológicas del sustrato rocoso de la estación Pico Espejo, esta corresponde a la quinta estación del sistema Teleférico localizado en jurisdicción del Municipio Libertador, estado Mérida – Venezuela, con la finalidad de determinar las condiciones geológicas y geotécnicas del sustrato de la estación Pico espejo, a través de aplicación de métodos geofísicos no invasivos (GPR – Ground Penetration Radar y Ruidos Sísmico Ambiental), evaluación geomecánica del macizo rocoso (determinación de compresión simple de macizo rocoso) y geoquímica (Isotopos estables naturales del agua). La integración de los resultados permitió reconocer un proceso continuo de infiltración de agua a nivel de roca fresca y fracturada a profundidad de hasta 4 m., con pote

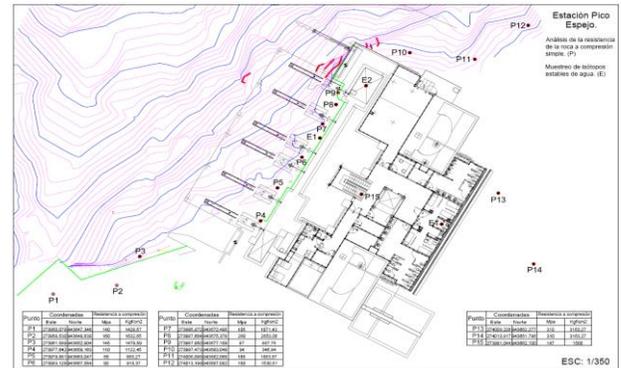
**Figura 1.** Distribución de los sitios de afloramiento de rocas para ensayos geomecánicos (P) para determinar compresión simple (Mpa) y geoquímica de agua (E).

Para el estudio geomecánico de la roca expuesta (afloramientos) se procedió a realizar catorce (14) puntos de muestreo de golpes a través de un esclerómetro modelo PCE-HT 225A, para determinar compresión simple (Mpa). Mientras que la evaluación de geoquímica de isótopos naturales de agua fue realizada en el CIDIAT – ULA, con un equipo Thermo delta xl plus, bajo el protocolo de la Standard Working de Los Gatos Research (Payne 1979, Mook 2002). (Figura 1)

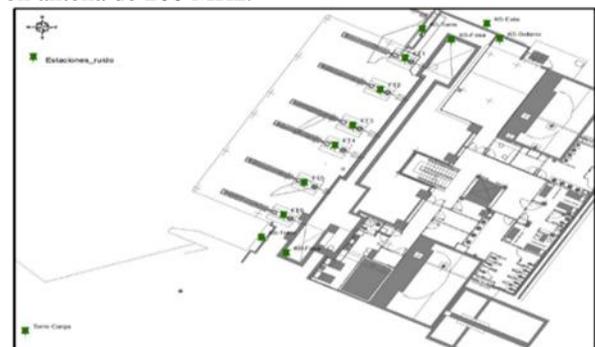
**Figura 2.** Ubicación de las estaciones de ruido sísmico adquiridas en torno a la estación Pico Espejo

Los ensayos geofísicos consistieron en un total de trece (13) estaciones de ruido sísmico ambiental (Figura 2), con el fin de conocer el periodo fundamental del área y así poder

determinar el comportamiento dinámico del suelo en diversos puntos claves de las instalaciones de la estación Pico Espejo; para ello se realizaron mediciones con duración 15 min en cada punto de observación, tiempo suficiente que permite obtener señales con las que se pueda obtener información del subsuelo hasta 20 metros de profundidad con buena resolución.

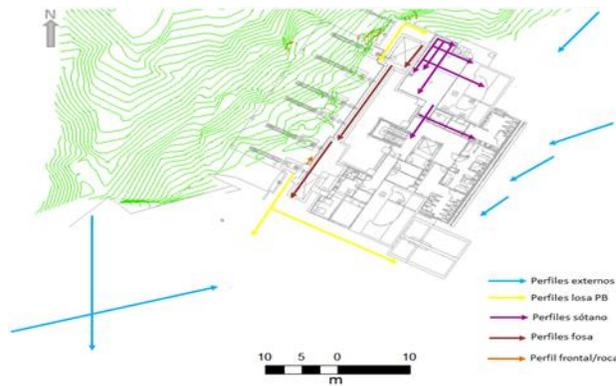
Figura 3. Ubicación de perfiles de medición GPR para la estación Pico Espejo

Mientras que, para los ensayos de GPR se adquirieron un total treinta y seis (36) perfiles dispuestos de manera longitudinal y transversal a las estructuras principales de la Estación Pico Espejo, como se muestra en las Figuras 3. Los perfiles de adquisición se dispusieron en varios niveles de la estructura, dentro y fuera de la estación Pico Espejo. Los perfiles se distinguen de acuerdo a su ubicación en el nivel que corresponde, así se tienen: 6 perfiles externos. Mediciones con antenas de 80 y 200 MHz; 4 perfiles sobre la estructura de la estación a nivel de planta baja (PB). Mediciones con antenas de 80 y 200 MHz.; 3 perfiles en la fosa de las poleas. Medición con antena de 200 MHz; 1 perfil en la base de la estación, hacia la parte frontal externa de la misma. Medición con antena de 200 MHz.

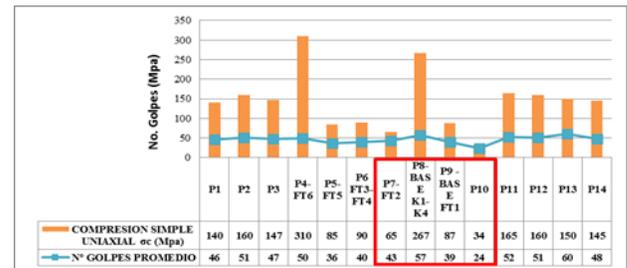
Figura 4. Ensayos de compresión simple aplicados a rocas gnéissica cuarzo-micácea y esquistos intercalados (Densidad 2900 Kg/m<sup>3</sup>). Zona de recuadro incluye sitios con valores bajos de resistencia que deben ser confinados para mejorar la geomecánica del sitio

Los resultados obtenidos de los ensayos de resistencia de roca a la compresión simple (Mpa) de catorce (14) sitios (Figura 4) de zonas de rocas de fundación de la estación como de afloramientos aledaños a estación de Pico Espejo.

Los resultados en base a la clasificación geomecánica de rocas (ISRM 1981, Bienawsky 1983), considerando la resistencia a compresión simple, se considera que las rocas se encuentran entre los rangos de calidad media a alta de 50 – 200 MPa. Sin embargo, se reconocen sitios de muestreo con valor de menor a 50 MPa, para rocas localizadas en la localidad denominada K1-K4.

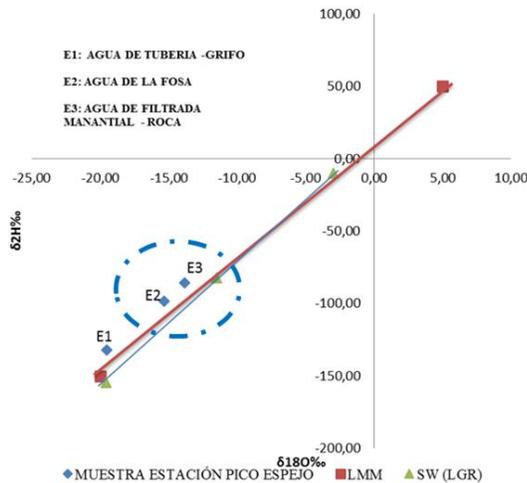
**Figura 5.** Distribución geoquímica del análisis isotópico de agua de la estación Pico Espejo, se reconoce la afinidad química alta entre las muestras de agua de Foso (nieve) con el manantial de la fachada Norte.

Los resultados demuestran que existe un afinidad química alta entre el agua proveniente del Foso (Nieve) con la obtenida en la fachada norte de la estación Pico Espejo (Figura 5), por tal motivo, se recomienda realizar un diseño de drenaje externo que permita disminuir las filtraciones de agua a niveles subsuperficiales de la estación, la cual puede producir alteraciones (meteorización química) especialmente en la mineralogía de los esquistos, los cuales contienen altos porcentajes de micas biotitas las cuales son muy susceptibles de alterarse en presencia de agua.

El propósito de drenaje interno y externo involucra acelerar el tránsito de agua meteórica y de la acumulación de nieve a la que está expuesta esta estación durante todo el año, especialmente en sus zonas externas aledañas, diseñando un sistema de ductos que permitan alejar el agua de las zonas cercanas a la estación. Igualmente se prevé realizar un drenaje entre la zona de foso entre K1-K4 y K5-K8 hacia la zona de fachada norte realizando una impermeabilización del tope de piso, para disminuir la porosidad del mismo.

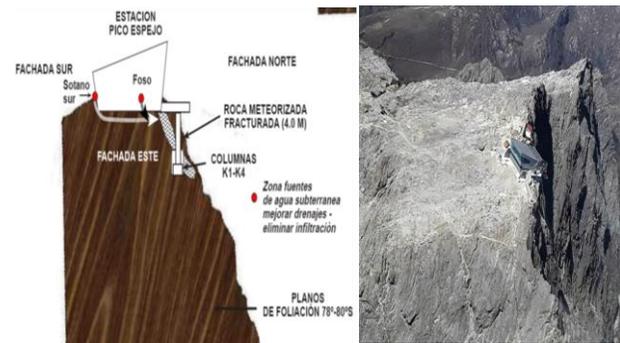
**Figura 6.** Se muestra la zona de fuente y manantiales de agua subterránea, planos de foliación dominantes y zonas de roca fracturada Las cuales afecta las fundaciones de la estación especialmente K1-K4. Fuente: Fotografía Meridaadventure, 2019.

Esta unidad es maciza, sin signos de haber sufrido esfuerzos tectónicos que conduzcan a la generación de grietas, fisuras y diaclasas. Esta aflora en todos los predios de la estación. El macizo es continuo y para comprobarlo se tomaron medidas de rumbo y buzamiento de los planos de foliación tanto de los esquistos como de los gneis, se obtienen planos de foliación de rumbo NE -SW y una inclinación 78° SE. La calidad de roca es muy buena (capacidad de carga > 3.5 kg/cm<sup>2</sup>). Los planos de foliación son favorables a la capacidad de carga que será ejercida por las fundaciones, ya que estos planos están inclinados 78°-80° S (Figura. 6), y no a favor de la pendiente que presenta el macizo en el flanco norte.

Al evaluar los resultados desde la estación denominada K1-K4-Este (NE, Fig. 6), observamos claramente como a medida que nos alejamos de la zona K1-K4, en dirección a K5-K8 y la torre de carga, el material deja de presentar varias interfaces de contraste (considerando los distintos picos y fluctuaciones en la relación espectral H/V), lo cual determina bastante heterogeneidad en los primeros metros del suelo en K1-K4, hasta la estación denominada Torre-Carga (SO, Vagón de carga-deposito) donde la respuesta espectral sugiere un material menos fracturado y más homogéneo.

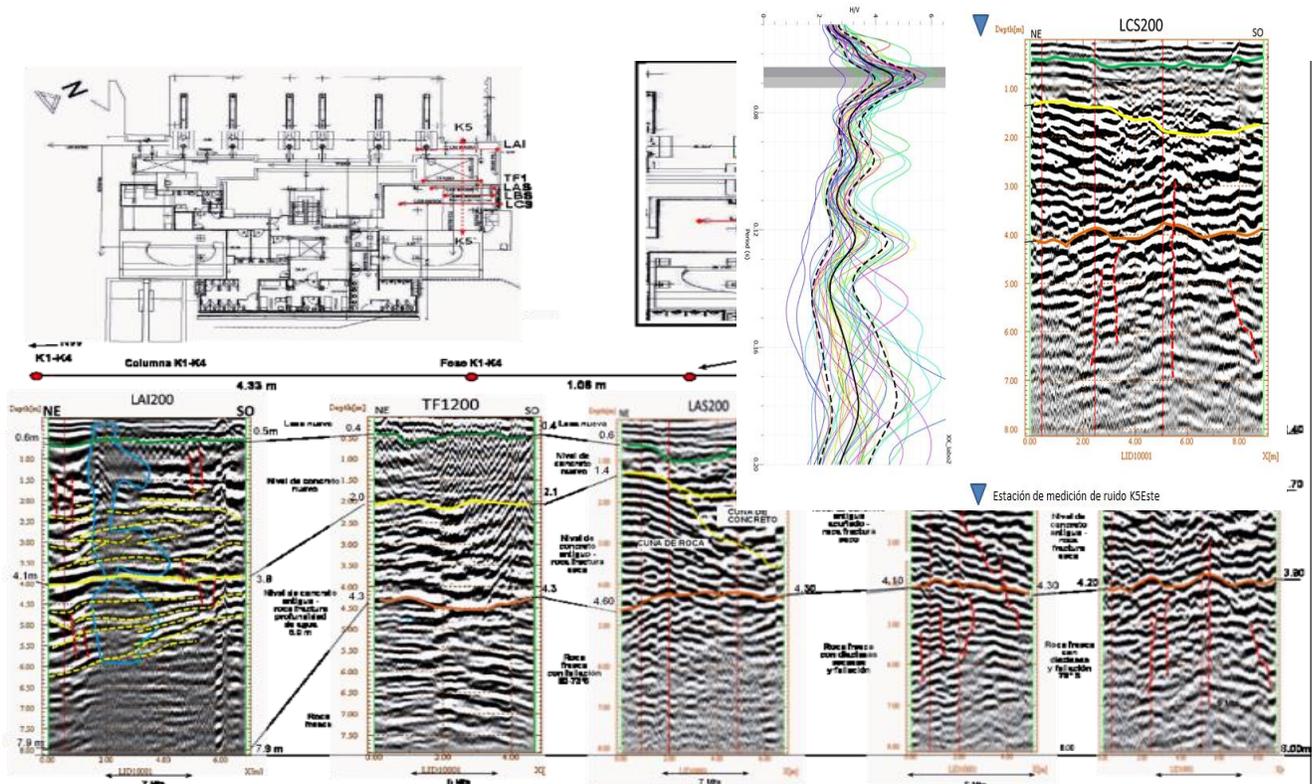
Figura 7. Relación de perfiles de GPR para las secciones longitudinales de lado Este de la estación Pico Espejo, donde se reconoce las zonas de K1-K4, foso, y sótanos.

Los resultados obtenidos de las corridas realizadas con GPR según la distribución expuesta en la Fig. 7, solo para las secciones de las fachadas norte y este de la estación Pico Espejo, se presentan relacionadas de la siguiente manera: La sección del lado este de la estación Pico espejo corresponde con 7.63 m de sección de subsuelo con un ancho de banda de 7 m promedio, donde se puede reconocer tres niveles de materiales: a) El superior corresponde con losa y nivel de concreto nuevo; b) Nivel intermedio de concreto viejo mezclado con roca fracturada y, c) Nivel bajo de roca fresca con o sin agua infiltrada.

El nivel de contacto entre el concreto (nivel intermedio) y roca sana (nivel bajo) se localiza en el perfil frontal (LAI200), a  $\pm$  9m de profundidad con respecto al nivel de piso, mientras que para los restantes perfiles podemos reconocer el contacto concreto (nivel intermedio) con la roca fresca a 3.90 a 4.30 m de profundidad con respecto a nivel de suelo.

El perfil LAI200 presenta nivel freático profundo hasta 15.30 m, lo cual debe ser drenado, y se reconoce nivel de roca de buena calidad en el perfil LAS200 (a unos 5.40 m con respecto del perfil LAI200). Se reconocen foliaciones subverticales en las rocas.

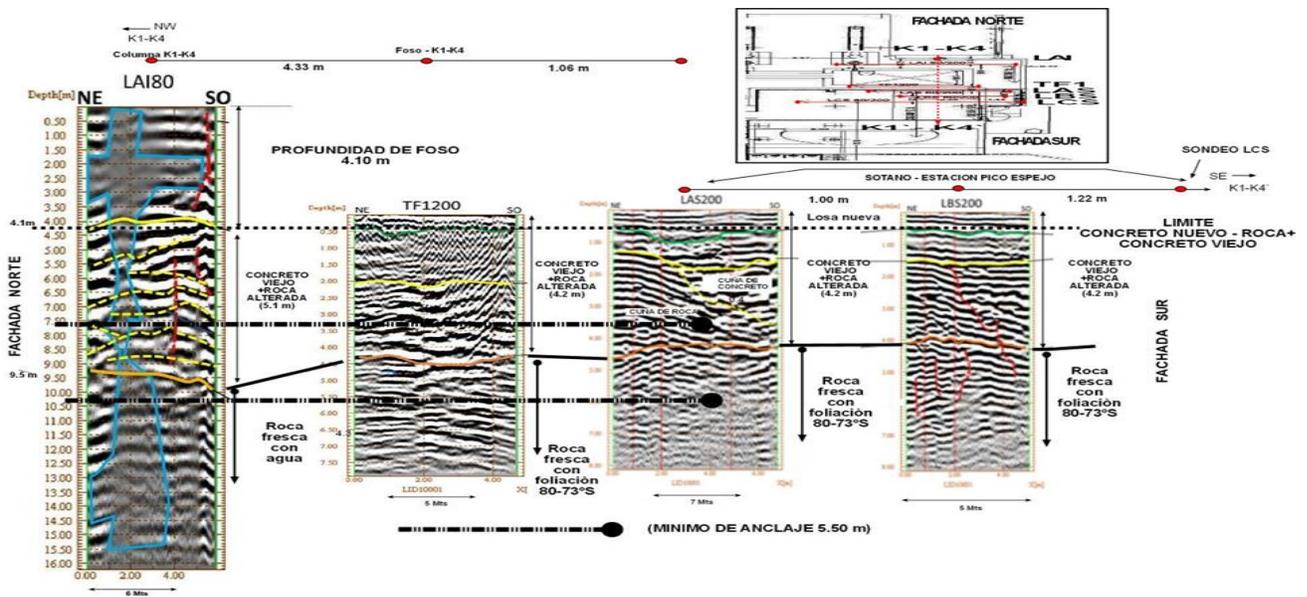
**Figura 9.** Sección transversal a fachada Norte. Se estima presencia de roca sana a 5.30m desde la zona de fachada Norte y profundidad de roca sana a profundidad de 9.50 m y más somera en el interior de la estación (4.2 m).

La correlación es directa, ya que, la medición de ruido se realizó sobre el perfil de GPR, específicamente en el extremo NE del perfil TF1200 (Fig. 9). Tenemos entonces: Hasta 0,50 m de profundidad, la base de la losa de concreto (línea verde en el radargrama) determina un contraste vertical que se identifica con el primer pico de período, alrededor de 0,05 s. La capa subyacente, entre 0,5 y 2 m de profundidad, marca un fuerte contraste hacia la base, que se correlaciona con el pico de período de 0,09 s. La capa entre 2 y 4,5 m de profundidad, identificada en el radargrama, muestra heterogeneidad tanto en la respuesta del GPR como la respuesta espectral del período, que presenta leve sinusoidad entre los picos de mayor amplitud. A partir de 4,5 m de profundidad en TF1200, se identifica un material homogéneo que no presenta fluctuaciones considerables en la curva espectral de ruido, por lo que se correlaciona con la respuesta de la roca no intervenida en profundidad.

En los perfiles de correlación externos a la estación Pico espejo (Figura 9), se interpretaron dos variaciones importantes en profundidad que representan en la mayoría de los casos, cambios entre una capa fina superior y una roca relativamente intervenida. Se encontró la roca fresca a una profundidad promedio de 3 m. En todos estos perfiles se observó una alta presencia de agua o humedad, en algunos casos hasta 7 m que impidieron la penetración de la señal electromagnética. Mientras que, los datos de Ruido sísmico ambiental arrojan como principal resultado la presencia de 3 cambios de impedancia importantes en la zona noroeste de la estación. La presencia o amplitud de dichos picos van disminuyendo en dirección NE - SE, lo que indica un substrato más homogéneo hacia la fachada sur de la estación pico Espejo.
