Aplicación de la geoquímica de isótopos ambientales (^{18}O y ^2H) en los análisis de estabilidad hidromorfológica de laderas y taludes: estudio de caso.

Application of the geochemistry of environmental isotopes (^{18}O y ^2H) in the analysis of hydrogeomorphological stability of hillside and slopes: case study.

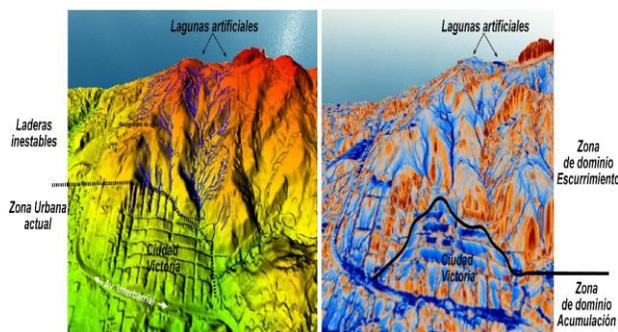
Fig. 2. Imágenes (DEM) del sector de Ciudad Victoria y su área de influencia, podemos reconocer las zonas de escurrimiento y acumulación dominantes de agua.

Fotointerpretación de imagen de satelital, elaboración del mapa geológico y reconocimiento hidrogeomorfológico; análisis de la geofísica levantada en la zona (tomografías eléctricas y georadar), para conocer profundidad de nivel freático y su extensión lateral y vertical; ensayos de geoquímica de isótopos estables (O^{18} , H, Deuterio) y la elaboración de la interpretación de resultados, a través de la integración de los procedimientos geológicos e hidrogeomorfológico propuesto para establecer alternativas y recomendaciones de estabilización geológica (Fig.2).

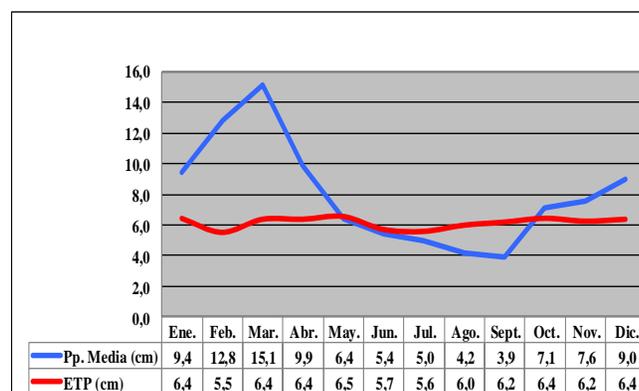
Fig. 3. Climograma de la estación La Argelia (AP210), comparación entre las variables precipitación media anual y evapotranspiración para el periodo 1960 – 2013.

Los datos climatológicos registrados por la estación La Argelia (AP210- INAMHI) permiten determinar que el balance hídrico que afecta la zona de ciudad Victoria y áreas aledañas está determinada por excedentes pluviales en los meses de enero-mayo, siendo meses de recarga para el suelos y quebradas los meses de octubre – diciembre y el déficit hídrico desde julio a septiembre, con valores negativos de coeficiente de humedad (Fig. 3 y 4).

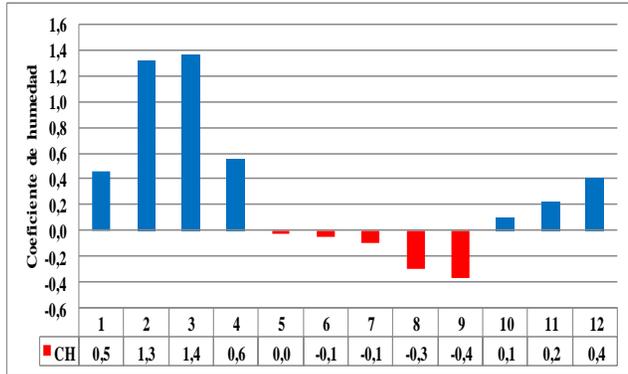
Fig. 4. Balance hídrico – coeficiente de humedad para el periodo 1960 – 2013.

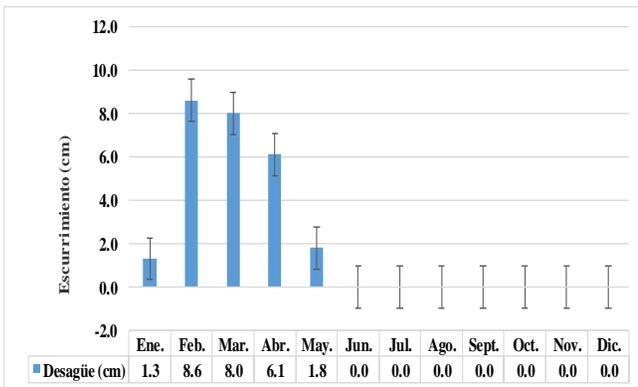
Fig. 5. Escorrentía pluvial o desagüe para ciudad Victoria y sus zonas aledañas. Estación la Argelia AP210. Periodo 1960 – 2013. (INAMHI, 2017)

El escurrimiento o desagüe en el sector de ciudad Victoria, se calculó a través de la aplicación del balance hídrico y se obtiene un escurrimiento promedio anual efectivo para los primeros cinco meses del año (enero a mayo) con un total promedio anual de 258mm, los registros máximos de 86 mm para el mes de febrero y 80mm para mayo, desde junio a diciembre se reporta escorrentías bajas a muy bajas, debido a lluvias esporádicas

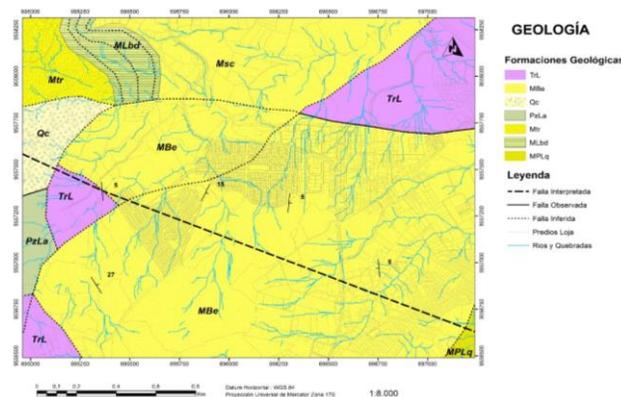
Fig. 6. Unidades geológicas del sector de Ciudad Victoria y zonas aledañas.

La zona de interés en el estudio se localiza sobre las rocas de la Formación Belén (MBe, Mioceno) constituida por lutitas y limolitas, se reconocen nódulos de yeso y concreciones carbonatadas y conglomerados y, parcialmente por rocas de la Formación Quillollaco (MPlq, Mioceno) compuesta por conglomerados gruesos clasto-soportados en una matriz arenosa intercalados con lentes métricos de areniscas.

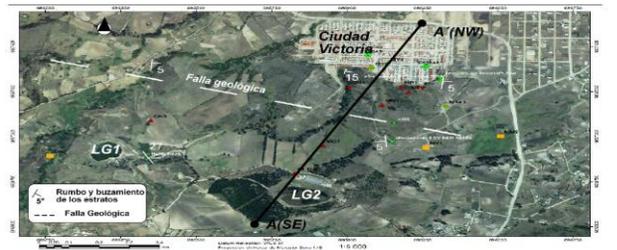
La sección geológica (B-B', Fig. 8), se reconoce una intercalación de estratos rocosos de lutitas y estratos canalizados de conglomerados arenosos y areniscas (paleocanal), que tienen un buzamiento que varía entre 5° a 17° SW y rumbos 67°NE y mantienen esta geometría en todo el subsuelo de la zona urbana de ciudad Victoria.

Fig. 8. Cortes geológicos (B-B'), donde se muestra la Formación Belén y la dirección de los estratos de rocas.

Esta geometría de los estratos permite el ingreso de agua de la quebrada Las Pavas a los niveles subsuperficiales y subterráneos del suelo y roca, tanto en la ladera sur de Ciudad Victoria como del suelo urbano, debido a esto la canalización proyectada de esta quebrada debe pasar aguas debajo

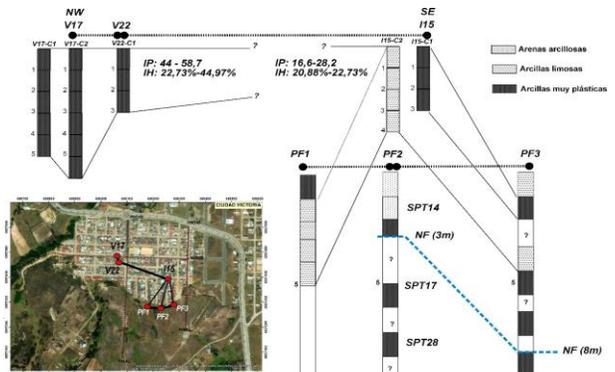
Fig. 9. Correlación de tipos geomecánicos de suelo de la zona urbana de Ciudad Victoria.

Informes de estudios geotécnicos y perforaciones para SNGRE – Loja, elaborados en el año 2017 y 2021, permiten conocer que los niveles freáticos se encuentran entre 3 y 8 m del suelo. Mientras que, los suelos especialmente de tipo arcilloso (CH) y arcillo limoso (CL), se encuentran saturados en los primeros metros del suelo con índices de humedad entre 20,88% hasta 44,97% e índices plásticos variables entre 16,6 y 58,7 (Fig. 9).

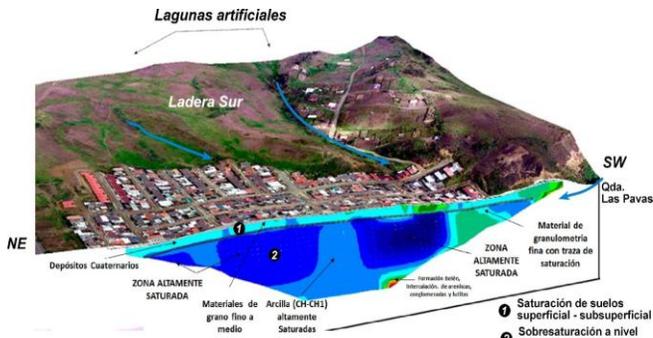
Fig. 10. Tomografía línea 2 transversal a la dirección del flujo superficial de "Ciudad Victoria".

Los datos de tomografías (Fig. 10) y radargramas preliminares (Fig. 11), ejecutados por el SNGRE (2021) en la zona urbana de Ciudad Victoria, sugieren niveles de humedad fuera de las condiciones normales del subsuelo (5m) y, a niveles subterráneos en la zona urbana de ciudad Victoria (>15m), que interpretan sobresaturación y posibles acuíferos semi-confinados.

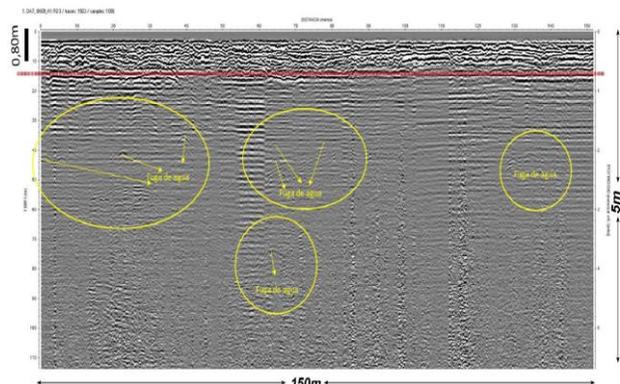
En cuanto al radargrama preliminar DAT_0409 (Fig. 11), elaborado en la calle Clotario Maldonado de Ciudad Victoria, con una longitud 150 m y profundidad 5 m, se puede observar los siguientes aspectos:

- a) Deformación del suelo desde los 10 me hasta los 110 m de longitud a una profundidad de 80 cm aproximadamente (producto de alteración del material del suelo para obras viales, tuberías, etc.).
- b) Se puede interpretar fuga de agua entre los 2 - 3 m de profundidad, como se aprecia en la figura de color amarillo (Fig.11), debido a la saturación del suelo, posiblemente proveniente de aguas pluviales, residuales o potable.
- c) A partir de los 3 m de profundidad, no se observa con claridad en el radargrama, debido a la receptividad negativa, esto se debe principalmente a las características del suelo de textura arcillosa y al contenido de humedad presente en el suelo.

Fig. 11. Imagen de radargrama DAT_0409 levantado en la calle Clotario Maldonado de Ciudad Victoria

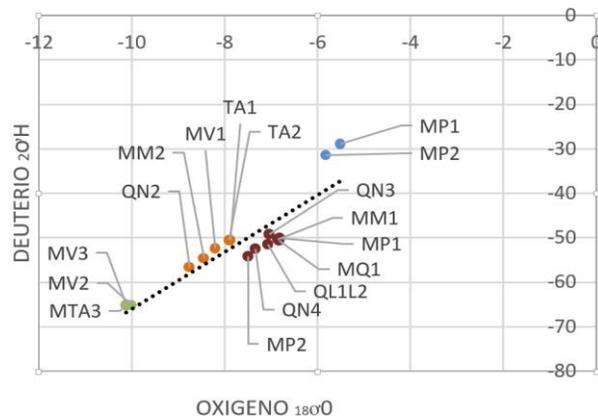
Fig. 12. Distribución del muestreo geoquímica de agua para análisis isotópico

La evaluación hidrogeomorfológica realizada para reconocer geoformas afectadas por excedentes de agua (saturados), es clave en la toma de muestras de agua para el análisis de geoquímica de isótopos naturales, donde se consideran zonas fuentes y manantiales hídricos, se recolectaron y procesaron un total de 15 muestras de agua para análisis geoquímicos de isótopos naturales oxígeno ($\delta^{18}O$) y deuterio (δ^2D) (Tabla 2), la distribución espacial se puede observar en la Fig. 12.

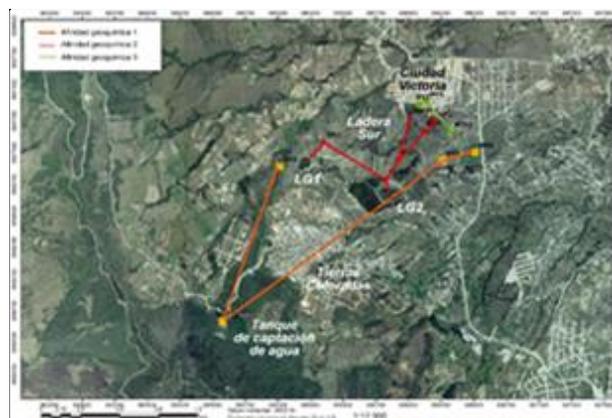
Fig.13. Distribución de la afinidad geoquímica de agua para la ladera sur y zona urbana de Ciudad Victoria.

Los resultados obtenidos en la aplicación de esta técnica permiten reconocer cuatro afinidades geoquímicas para sitios fuentes y manantiales para la zona de ciudad Victoria (Fig. 12 y 13), que permiten llegar a la siguiente clasificación:

Si consideramos el aporte pluvial (Tabla 1) y los valores efectivos de aporte de agua transvasada para almacenamiento en lagunas artificiales (LG1 y LG2), se demuestra la existencia de aportes de agua de manera constante al suelo y subsuelo como recargas de "acuíferos" y niveles freáticos altos durante el todo el año. Debido a esa situación y considerando que el agua que alimenta los niveles de suelo y subsuelo de la ladera sur y zona urbana de Ciudad Victoria provienen, en parte del transvase de agua desde la zona de captación de la quebrada Las Pavas en el sector de Tierras Coloradas, según los resultados de las afinidades geoquímicas del agua (Fig. 13), se propone:

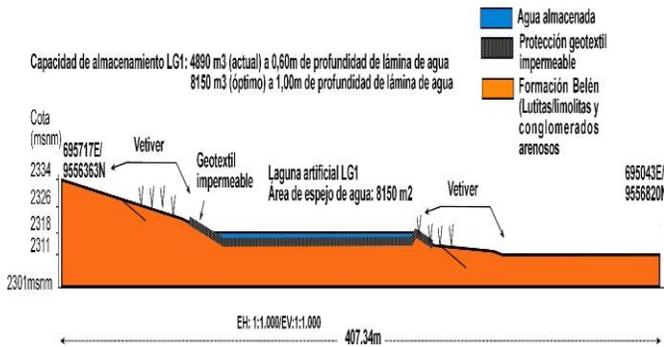
Fig. 14. Sección topográfica aproximada de Laguna LG1.

a) Colocar en el fondo y en los laterales de las lagunas artificiales (LG1, Fig. 14 y LG2, Fig. 15), geotextiles impermeables que permitan la captación de agua de lluvia de la parte superior de la ladera Sur. Además, se debe realizar recuperaciones geo-ecológicas con siembras de gramíneas (vetiver - *Chrysopogon zizanioides*). Se propone no eliminar dichas zonas lagunares artificiales, pues la topografía original fue modificada y esas zonas sirven de captación de

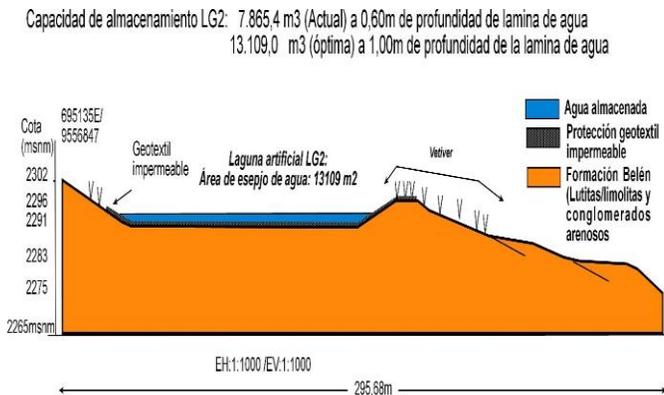
Fig. 15. Sección topográfica aproximada de Laguna LG2.

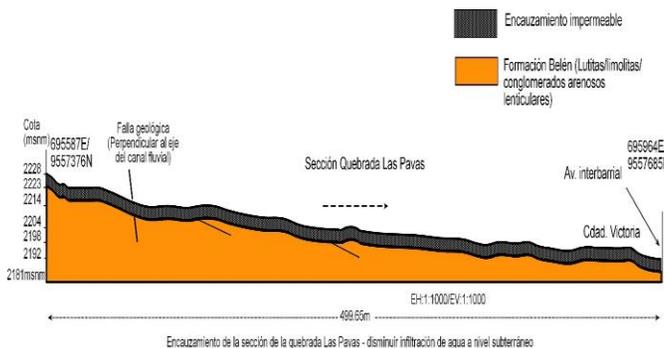
Fig. 16. Sección aproximada del encauzamiento de la quebrada Las Pavas.

b) Diseñar y ejecutar el encauzamiento de una sección de la quebrada Las Pavas (desde la localidad de sección fallada del canal hasta la localidad de tarazado vial de Av. Interbarrial, Fig. 16).
