Colocación de poste y readaptación de corona preexistente, pilar de una dentadura parcial removible

PLACING OF POST AND READJUSTMENT OF PRE-EXISTENT CROWN, ABUTMENT OF A REMOVABLE PARTIAL DENTURE

RIGOBERTO DUGARTE • SONIA MIRANDA • ADRIANA UCAR • GLADYS ROJAS

Clínica Integral del Adulto III. Departamento de Restauradora, Facultad de Odontología, Universidad de Los Andes. Mérida-Venezuela. E-mail:ridulo@hotmail.com

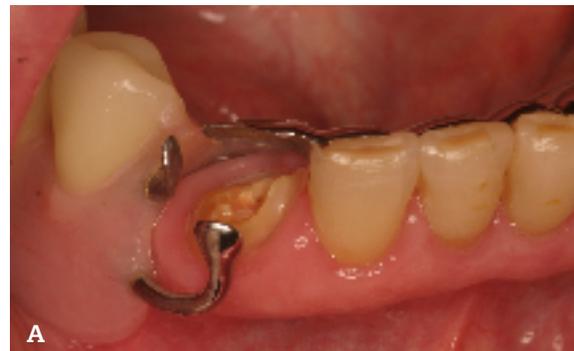
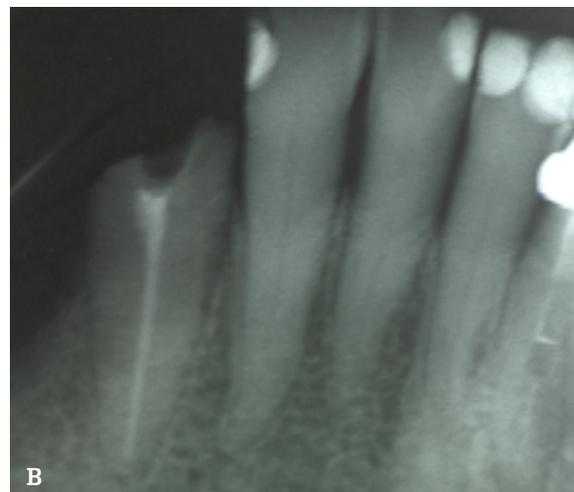
presentando fractura total a nivel cervical de la preparación que soporta la corona del 43. En la valoración clínica se observó que la línea de terminación o acabado estaba intacta y un adecuado remanente para obtener el ferrule. Al examen radiográfico se evidenciaron: una raíz con una buena longitud, buen grosor, soporte óseo y un tratamiento endodóntico satisfactorio (Figura 1).

Figura 1. A La paciente presenta fractura total a nivel cervical de la corona del 43 pilar de una DPR. Se observó un adecuado remanente dental. **B** Al examen radiográfico se evidenció una raíz con una buena longitud, buen grosor, soporte óseo y un tratamiento endodóntico satisfactorio.

Con el fin de mantener la corona combinada, así como la dentadura parcial removible, se procedió a realizar una reparación directa mediante la utilización de un poste de fibra de vidrio (Para Post Fiber White Coltene/Whalendent®), un cemento de resina dual (Variolink II Ivoclar/Vivadent®) y una resina dual para reconstrucción de muñón (Para Core Handmix Coltene/Whalendent®).

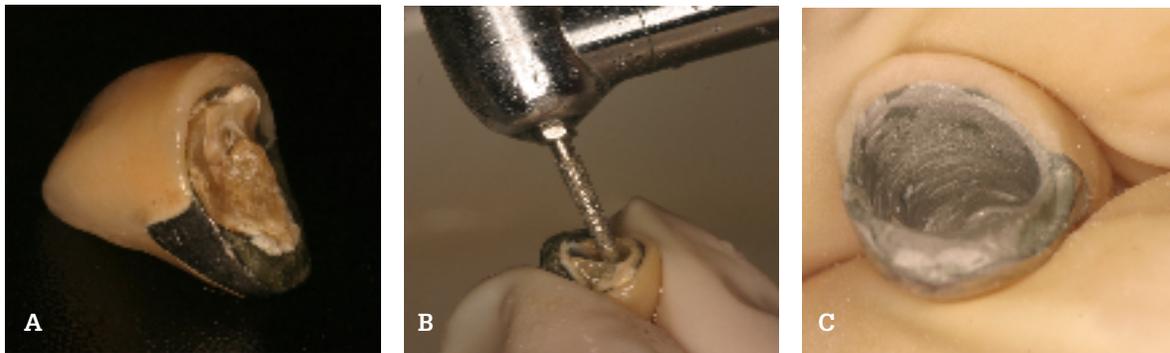
Figura 2. **A** Corona protésica del 43 luego de la fractura, se observa la estructura dental de la preparación dentro de la corona. **B** La corona fue limpiada con turbina con mucho cuidado para no afectar el margen. **C** Corona protésica recuperada limpia y arenada en su parte interna.

Se limpió la parte interna de la corona protésica con una fresa de diamante y se arenó con óxido de aluminio para mejorar las características retentivas de su superficie interna. Luego se lavó en ultrasonido por un minuto (Figura 2).

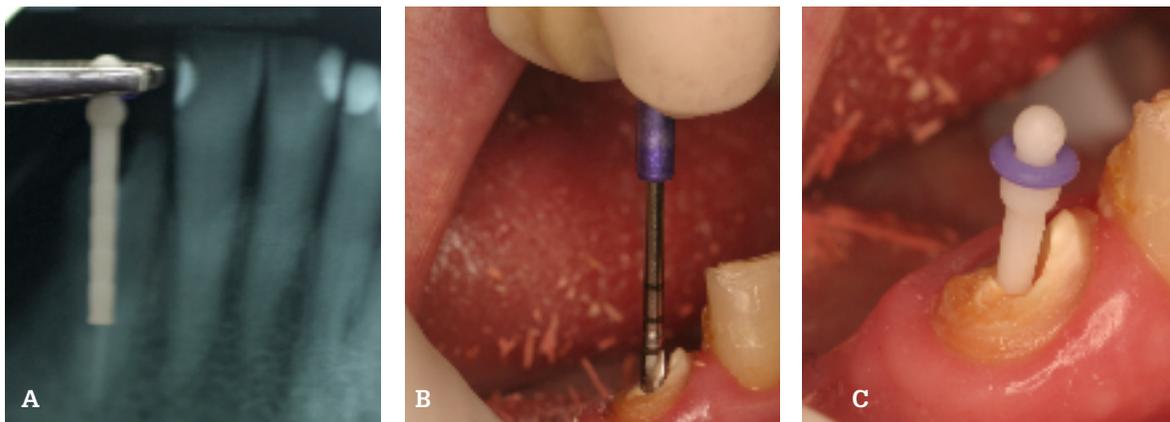
Figura 3. **A** Con ayuda de la Rx se determinó el ancho y la longitud del poste, se seleccionó un poste 1.40 mm de grosor. **B** En forma secuencial e incremental se configuró el conducto con las brocas del sistema Para Post Fiber White Coltene/Whalendent® hasta llegar al ancho seleccionado previamente. **C** Prueba del poste.

Mediante el uso de la radiografía se determinó el ancho y la longitud del poste. Se seleccionó un poste 1.40 mm de grosor (Figura 3).

Se procedió a desobturar 10 mm usando una fresa Pessó N° 2 y luego en forma secuencial e in-

cremental se configuró el conducto con las brocas del sistema Para Post Fiber White Coltene/Whalendent® hasta llegar al ancho seleccionado previamente (Figura 3).

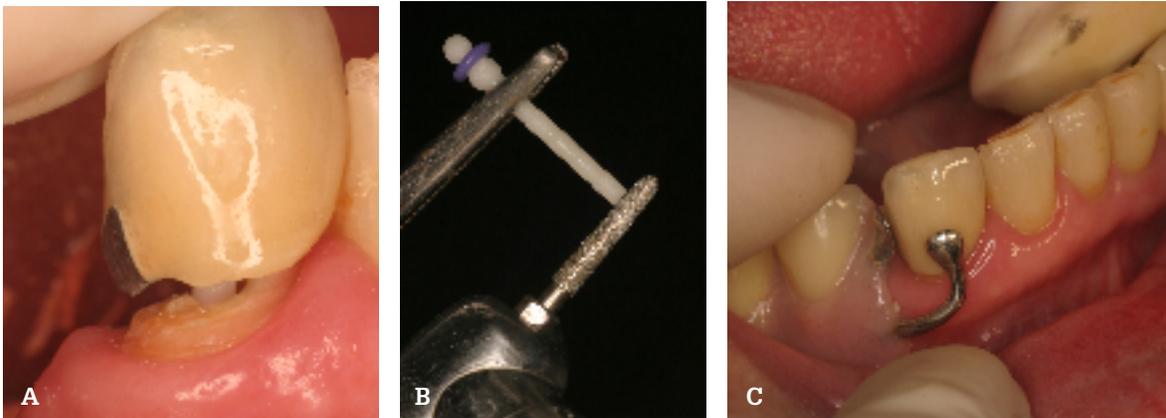
Figura 4. **A** Se evaluó el asentamiento de la corona. **B** Recortar la longitud del poste a nivel apical. **C** Se verificó el asentamiento de la corona y de la DPR.

Se realizó la prueba del poste y se verificó el asentamiento de la corona y de la dentadura parcial removible (DPR). Para lograr esto, fue necesario recortar la longitud del poste a nivel apical para obtener la correcta ubicación de la restauración coronaria (Figura 4).

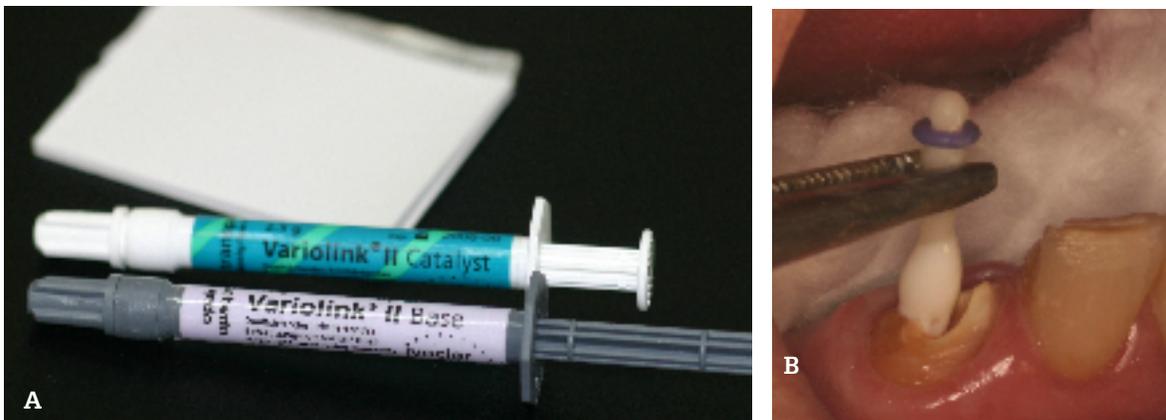
Figura 5. **A** Se utilizó el sistema de cementado de resina dual Variolink II®. **B** Luego de acondicionar el conducto radicular se procedió al cementado del perno prefabricado.

Se acondicionó la dentina intrarradicular y cervical con ácido fosfórico al 37% por 15 segundos y se utilizó un cemento resinoso dual para la cementación del poste (Variolink II Ivoclar/Vivadent®) (Figura 5).

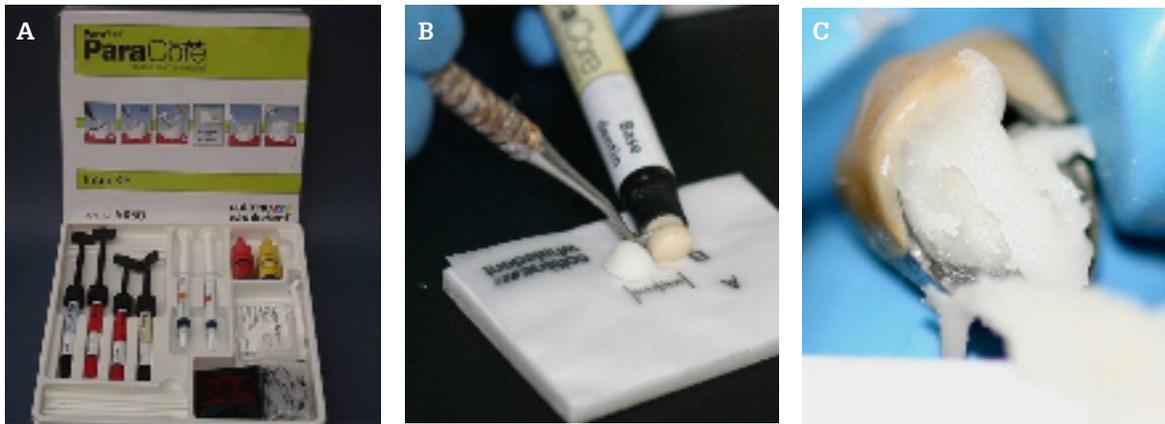
Figura 6. **A** Se utilizó el sistema de resina dual para reconstrucción de muñón ParaCore (Coltene/Whalendent®). **B** Se observa la consistencia del material al dispensar la resina base y la resina catalizadora. **C** La resina mezclada es cargada dentro de la corona previamente acondicionada con el adhesivo.

Se dispensó la base y el catalizador de la resina dual, se mezcló, se cargó en la parte interna de la corona (Figura 6) y se aplicó en la cabeza del poste. Inmediatamente se procedió a realizar un suave asentamiento de la corona protésica sobre la cabeza del poste, ubicándola correctamente en la línea de terminación cervical y también se insertó

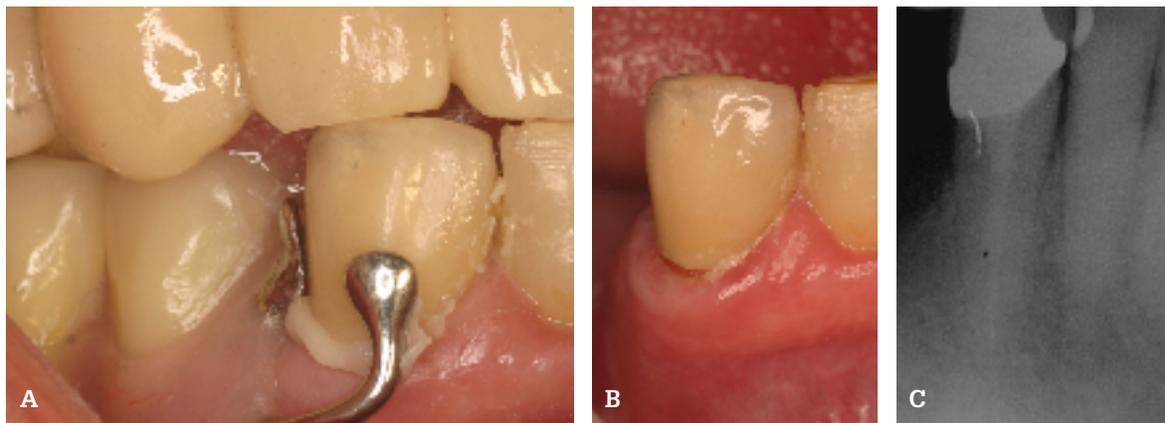
Figura 7. **A** Se procedió a realizar un suave asentamiento de la corona protésica en conjunto con la DPR. **B** Al completar la polimerización de la resina, se retiró la DPR para finalizar el retiro de los excesos restantes. **C** Rx realizada en un control dos años después.

la DPR en boca y con ligera presión se mantuvieron en posición ambas prótesis mientras fraguaba la resina dual. Sin retirar la dentadura removible, se retiró la mayor cantidad de excesos posibles utilizando un explorador. Se esperó los 15 minutos para que se completara la fase de autopolimerización de la resina; posteriormente se fotocuró a nivel de los márgenes de la corona por 40 segundo cada ca-

ra. Luego se retiró la DPR para finalizar el retiro de los excesos restantes (Figura 7). De esta forma la corona protésica fue fijada definitivamente sin utilizar un agente cementante.

Durante los dos años posteriores se han realizado a la paciente cuatro citas de control y mantenimiento. Observándose hasta febrero de 2008 un resultado exitoso (Figura 7).
