Respuesta hidrogeomórfica de una cuenca altamente asimétrica. La tormenta del 11 de febrero del 2005 y su impacto en el río Mocotíes. Mérida-Venezuela

Hydrogeomorphic response of a highly asymmetric basin.

The storm of the February 11, 2005 and its impact on Mocoties River.

Mérida-Venezuela

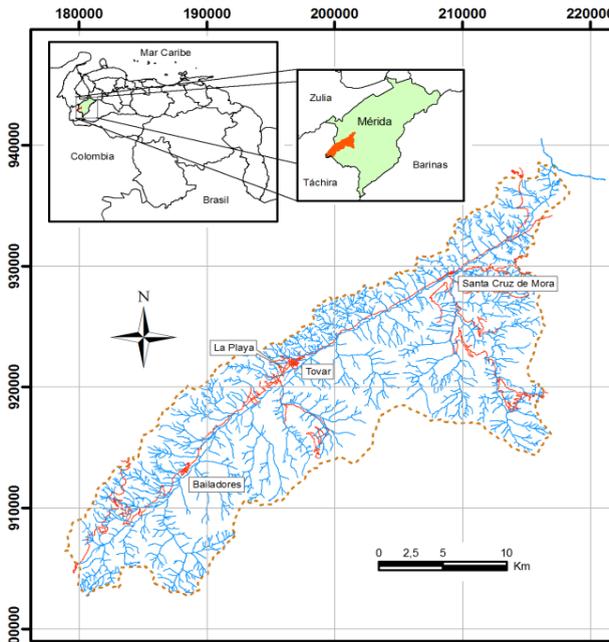
Figura 1. Localización de la cuenca del río Mocotíes en el estado Mérida. Se muestran los principales centros poblados y la red hidrográfica

La cuenca del río Mocotíes se localiza al occidente del estado Mérida, en los Andes venezolanos, y posee un área aproximada de 517,6 km². En ella se ubican los municipios Rivas Dávila, Tovar y parte de Antonio Pinto Salinas y Sucre, cuyas respectivas capitales son: Bailadores, Tovar, Santa Cruz de Mora y Lagunillas, esta última ubicada fuera del perímetro de la cuenca. Su principal afluente, el río Mocotíes, se origina de la unión de la quebrada Las Tapias y el río Zarzales, a unos 1.850 msnm, y desemboca en el río Chama en la cota 320 msnm, después de un recorrido aproximado de unos 60 km (Figura 1).

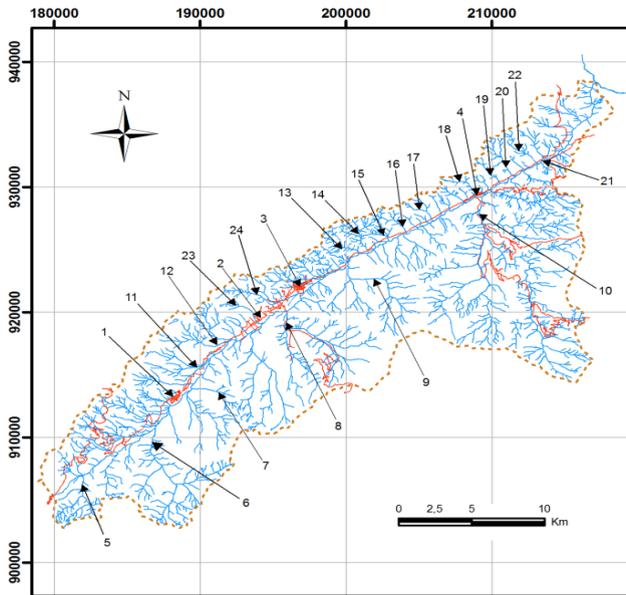
Figura 2. 1. Bailadores; 2. La Playa; 3. Tovar; 4. Santa Cruz de Mora. Otras localidades: 5. Río Zarzales; 6. Qda. Las Tapias; 7. Qda. Nieto; 8. Qdas. San Francisco-Carrizal; 9. Qda. Cucuchica; 10. Qdas. Mejía-El Guayabal-San Isidro; 11. Qdas. San Pablo-Bodoque; 12. Qda. Guarapao; 13. Qda. San Rafael; 14. Qda. Cacaguito; 15. Qda. San Diego; 16. Qda. El Silencio; 17. Qda. El Tabacal; 18. Qda. Los Cedros; 19. Qda. El Diamante; 20. Qda. El Barro; 21. Puente Victoria; 22. Qda Mocotíes; 23. Qda Las Delicias; 24. Qda Guaimaral.

extiende desde el noroeste de Bailadores (N° 1 en la figura 2) hasta la quebrada Los Cedros al noroeste de Santa Cruz de Mora (N° 18). En esta unidad afloran principalmente gneises bandeados, litología que se presenta en un 90 %, esquistos y rocas graníticas. En la asociación Sierra Nevada se desarrollan profundos perfiles de meteorización (suelos residuales), lo que le confiere una conducta muy particular a las quebradas y torrentes que caracterizan estas vertientes. Igualmente esta asociación se localiza en la vertiente derecha, al extremo suroeste, entre el río Zarzales (N° 5) y quebrada Las Tapias (N° 6); y en la sección media de la quebrada Mejía (N° 10), (Figura 2).

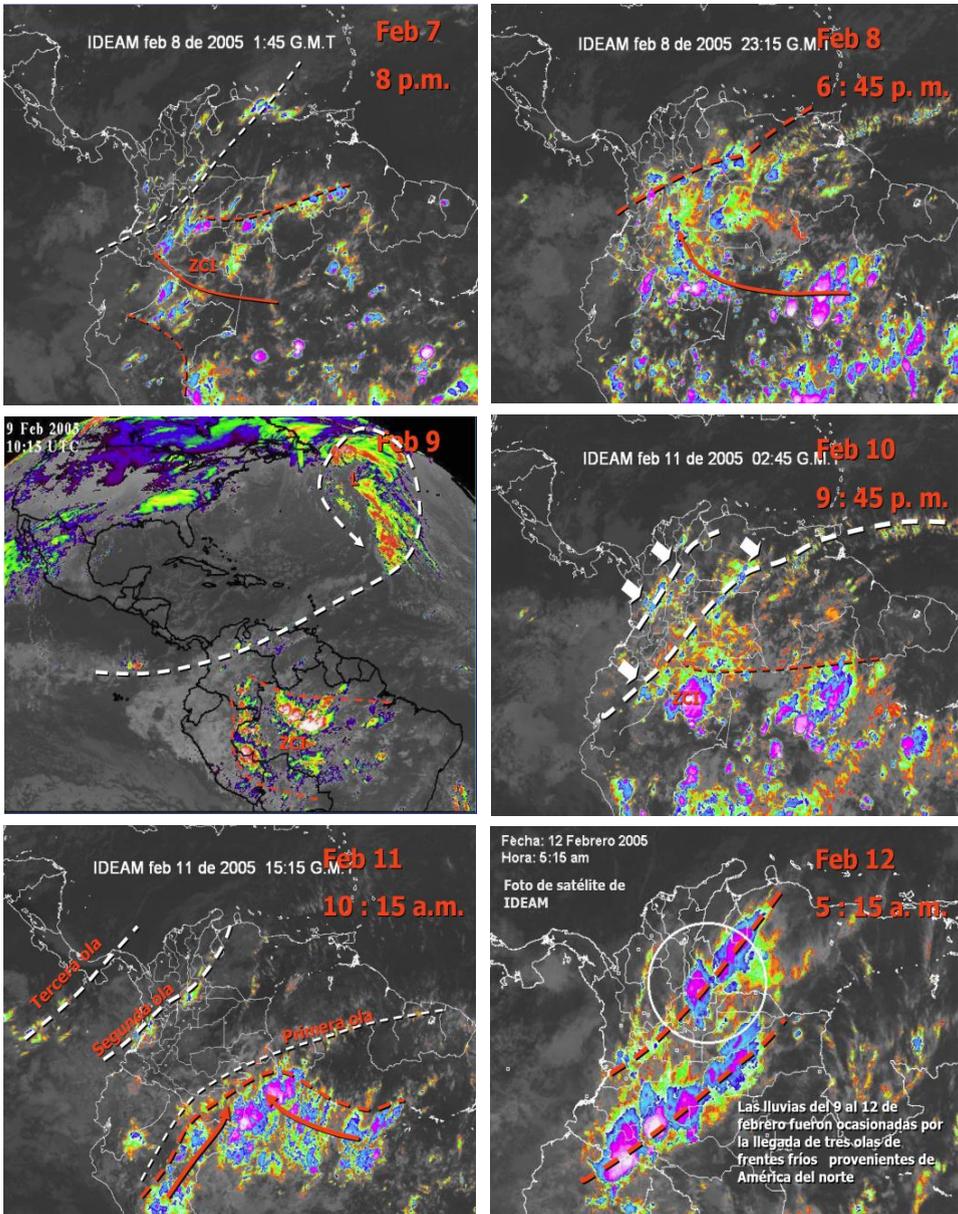
Figura 3. Secuencia a escala regional del evento ocurrido entre el 07 y el 12 de febrero de 2005, a partir de las imágenes satélite de la Earth Science Office de la Nasa (www.ghcc.msfc.nasa.gov), del Instituto de Hidrología, Meteorología y Estudios Ambientales de Colombia (IDEAM) y Suarez (2012)

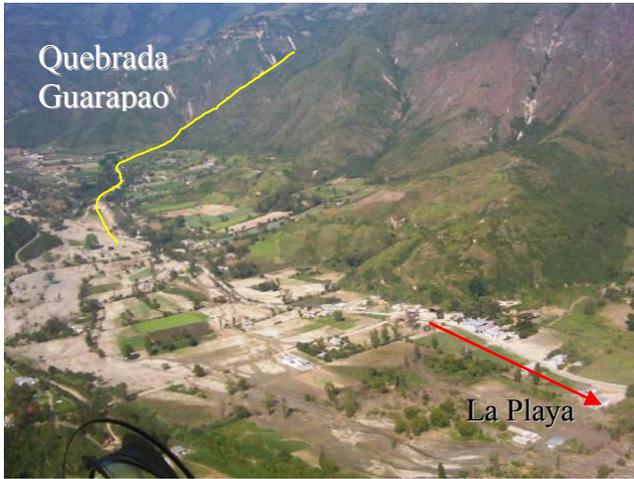
Figura 4. En la fotografía se puede observar el comportamiento de la quebrada Guarapao (N° 12 de la Figura 2), a poca distancia de la población de La Playa como consecuencia de la tormenta. Destaca en este caso, una dinámica más relacionada con una respuesta hidráulica, con desbordes que ocuparon la totalidad del abanico. (Imagen cortesía del vuelo ULA-INTI-Ejército del 26/02/2005)

Este conjunto de quebradas, ubicadas entre las poblaciones de La Playa y Bailadores (Figura 2), previamente referenciadas en el cuadro 2, tuvieron una respuesta similar ante el evento del 11 de febrero; es decir, se comportaron siguiendo un mecanismo tipo crecida ‘normal’, según la clasificación utilizada por Costa (1984), donde los aportes de agua fueron claves, ocupando amplias superficies de explayamiento, especialmente en la parte inferior de la quebrada Guarapao (Figura 4).

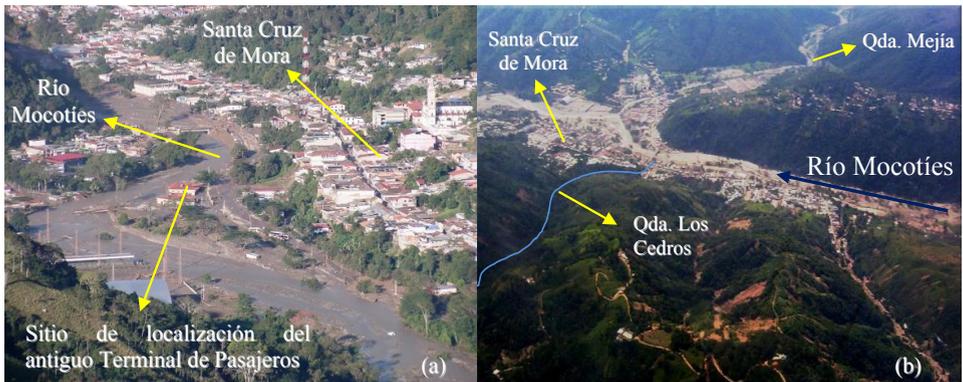
Figura 5. (a) La mayoría de las pérdidas de vidas humanas ocurrieron en esta área de la población de Santa Cruz de Mora, especialmente en el Terminal de Pasajeros; la mayor parte no eran habitantes de la cuenca y al restringirse el paso de vehículos quedaron 'atrapados'. (b) En contraste con la figura 4, las quebradas de todo este sector generaron violentos flujos de detritos, destruyendo casi la totalidad de los pequeños poblados y ocasionando represamientos del río Mocotíes; ambos factores agravaron el problema. En el sector Los Cedros (N° 18 de la Figura 2), la población demostró una envidiable cultura preventiva. Para detalles ver el texto

Cedros (N° 18), también conocida como La Cascada o Pañoleta, en Santa Cruz de Mora (Figura 5a y 5b); estos cursos están influenciados tanto por el material antes mencionado como por los esquistos de la asociación Tostós. El tercer sector se relaciona con la presencia de un 'bloque tectónico', constituido por rocas cretácicas y en posición estructural muy compleja, que definen el comportamiento de las quebradas de este sector hasta el sitio de Puente Victoria. Sin duda, el papel jugado por la litología previamente descrita, estructuralmente muy debilitada por un extenso fracturamiento y de baja calidad geotécnica, ha determinado la conducta de estas quebradas y controlado tanto la geometría, mecanismo y carácter sedimentológico de todos estos sistemas de abanicos de detritos.

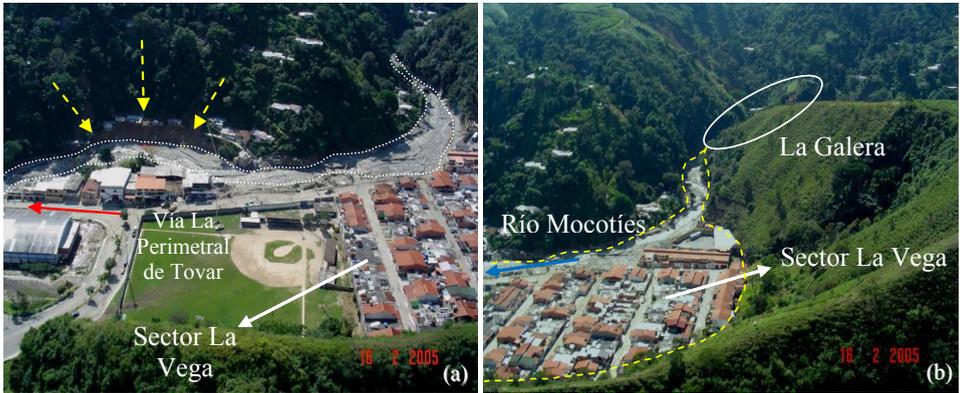
Figura 6. (a) Vista panorámica aérea del Sector La Vega en Tovar: en puntos se observan, los límites del cauce del río Mocotíes luego del evento del 11/02/2005; las flechas segmentadas muestran los procesos intensos de socavación lateral por parte del mencionado sistema fluvial, en una de las áreas más afectadas. (b) En este sector de La Vega, el río Mocotíes tuvo un comportamiento, localmente semejante a la dinámica de un abanico de detritos. Se observa adicionalmente, la garganta (demarcada con la elipse) o canal de transporte que efectúa el traslado de la carga líquida-sólida y que corta la 'Galera de Tovar', así como la sección que recibe o acumula los sedimentos: el abanico delimitado con líneas segmentadas. (Fotografías cortesía de la Guardia Nacional Bolivariana y la Aviación Militar Bolivariana, pertenecientes al vuelo en helicóptero del 16/02/2005)

Gran parte de los daños propiciados directamente por el río Mocotíes, se concentraron en esta sección, evidenciándose por la destrucción de una gran parte de la avenida Perimetral de Tovar y de numerosas viviendas. Esta conducta hidráulica del río Mocotíes se puede explicar por las características de su cauce que en aproximadamente 600-700 m, a partir de la unión con la quebrada San Francisco, entalla profundamente un relicto de sedimentos del Cuaternario y corta, más adelante, las rocas del basamento (flitas de la asociación Mucuchachí) en las cercanías del sector La Vega, aumentando significativamente su pendiente longitudinal.

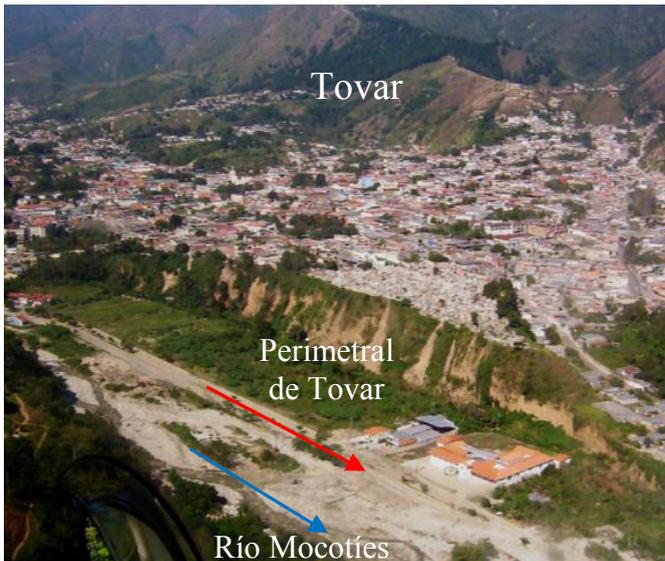
Figura 7. Vista panorámica aérea de una parte de la Perimetral de Tovar, la cual se constituyó en una de las áreas de más afectadas por parte del río Mocotíes durante el evento del 11/02/2005. Al fondo se observa la ciudad de Tovar, emplazada sobre abanicos aluviales coalescentes del Pleistoceno Tardío. (Imagen cortesía del vuelo ULA-INTI-Ejército del 26/02/2005)
