Sustitución del oleoducto Guafitas-San Silvestre-El Palito sitio de cruce en el río Guanare: identificación, evaluación e impacto

Substitution of the Guafitas-San Silvestre-El Palito oil pipeline, intersection point on the Guanare River: identification, assessment and impact

Carlos Ferrer*

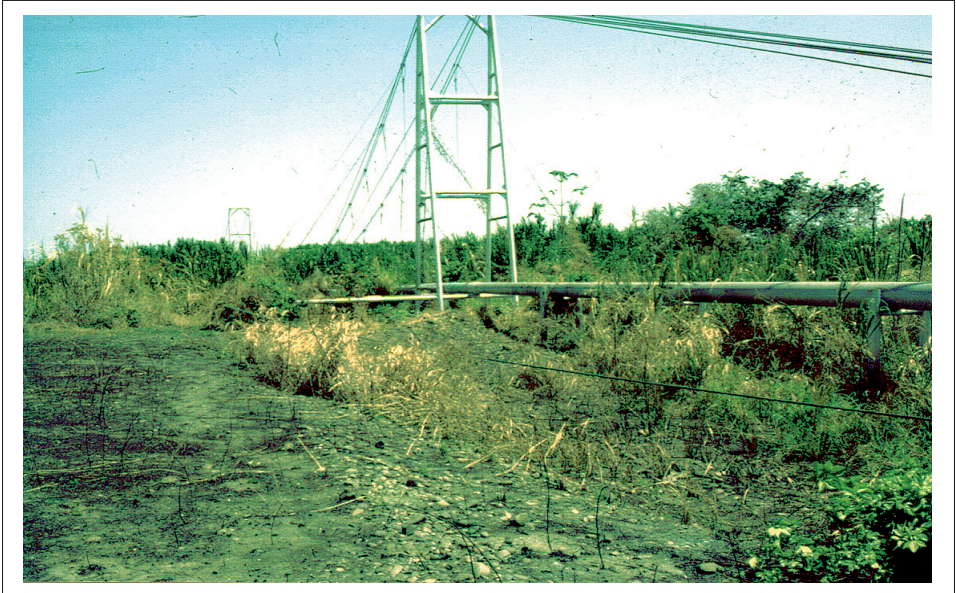
Figura 6. Vista del puente colgante y la sección correspondiente del oleoducto; el petróleo fluye de derecha a izquierda en la fotografía

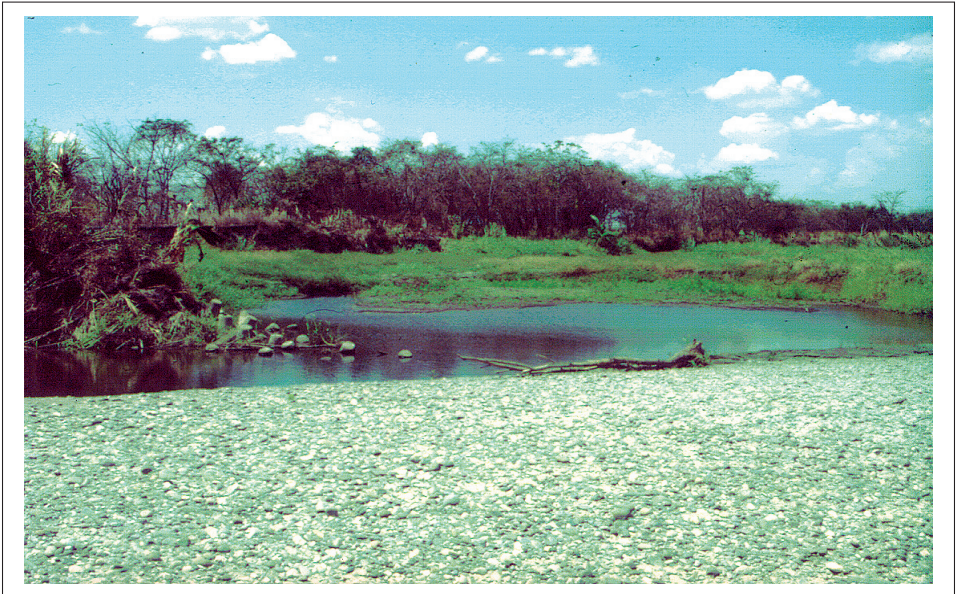
Figura 7.- La colocación de tetrápodos con fines de protección contra la erosión de las riberas parece haber inducido cambios en la conducta hidráulica del río en esta sección; ello justificó su reemplazo y redistribución en otras áreas cercanas del cauce. Vista tomada aguas arriba del sitio de cruce

de volúmenes considerables de sedimentos; el banco formado entre los cauces muestra una alta susceptibilidad a ser desestabilizado ante el ataque de las crecidas de este sistema fluvial. La colocación de estructuras de protección, tetrápodos, posiblemente ha generado cambios en la conducta del río (Figuras 5 y 7).

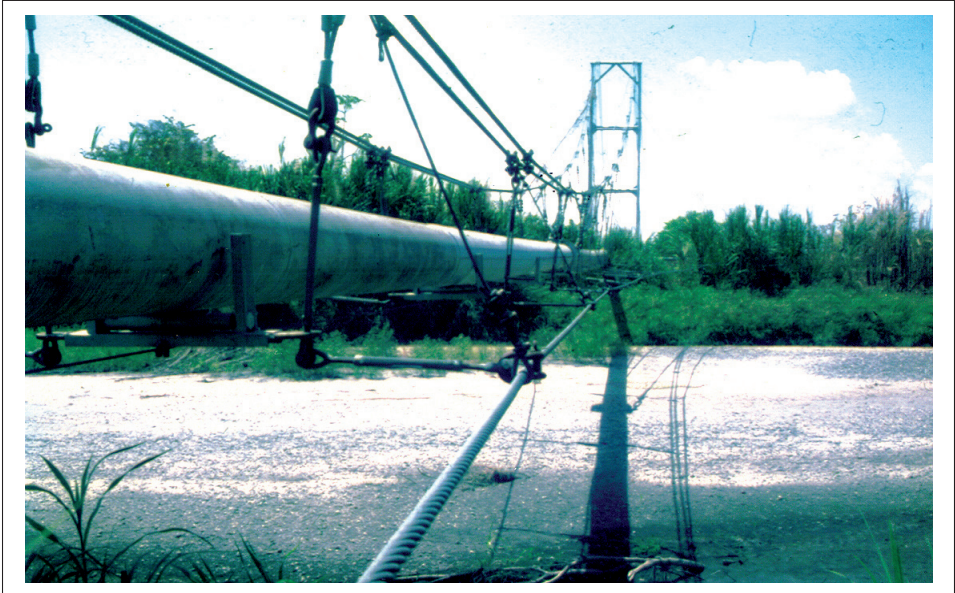
Figura 8. La socavación acelerada de los estribos del puente en la ribera derecha del río Guanare produjo deformaciones en la estructura; ella compite contra su estabilidad a corto plazo. La dirección del río transcurre de derecha a izquierda en la fotografía

En ambos casos se tiene previsto el diseño de bloques de concreto para la protección de ambas márgenes, así como la remoción del puente colgante (estructura metálica, base de concreto y tubería), (Figuras 8 y 9).

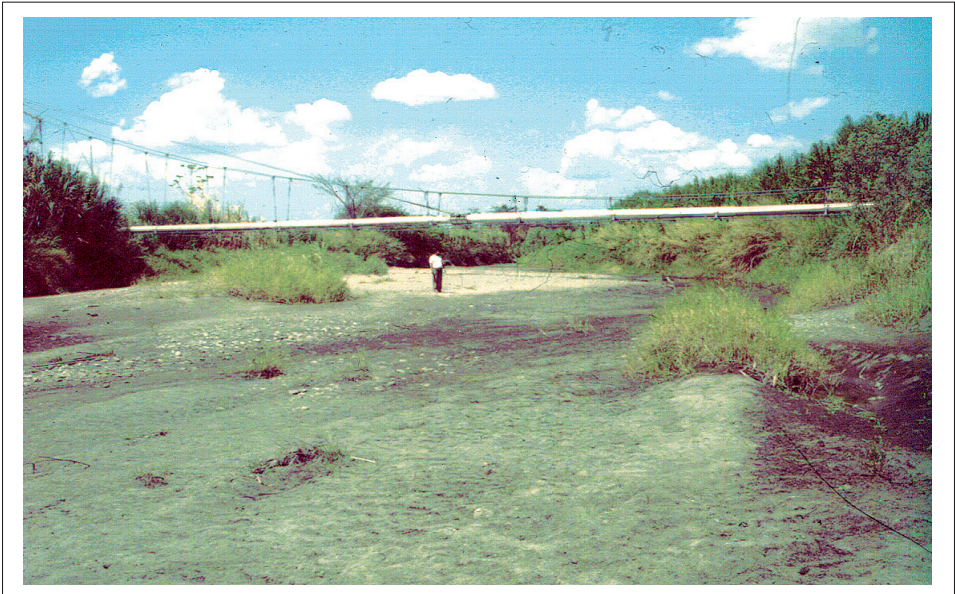
Figura 9. Vista parcial del paso del río Guanare tomada aguas arriba

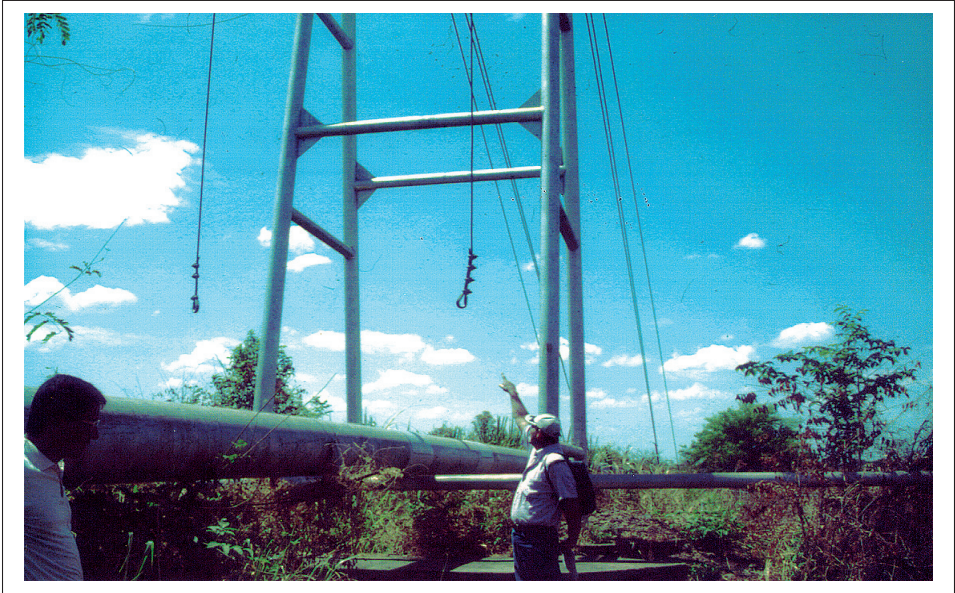
Figura 10. Uno de los problemas más graves para la seguridad de la estructura colgante lo constituye la continua sustracción de elementos claves para la estabilidad de la misma

A raíz del colapso del oleoducto en la sección correspondiente al paso en el río Guanare como consecuencia del evento de 1981, acción esta que produjo, entre otras, una fuerte socavación de la margen derecha a unos 300 m aguas arriba del sitio de paso (Figura 2), que obligó a sustituir el segmento de tubería dañada, se construyó un puente colgante y la sección se empalmó con la existente enterrada (Figura 6). Esta solución duró 20 años hasta que el nivel de deterioro obligó a plantear una respuesta definitiva. Dentro de los paliativos se colocó una barrera de tetrápodos con la finalidad de evitar la socavación en la ribera derecha; a esta situación se le agrega la progresiva erosión del margen izquierdo del cauce principal; esta ribera ha retrocedido unos 10 m en apenas 10 meses (UAPIT-ULA, 1999), (Figuras 8 y 9). Estas condiciones hacen poco recomendable una solución aérea debido a los altos costos, la poca garantía de disminuir los riesgos asociados con variaciones y cambios de cauce observados en esta zona de transición, así como del robo de partes del puente (Figura 10).
