Análisis del fenómeno ocurrido en el litoral venezolano en diciembre de 1999

Analysis of the phenomenon that occurred in the venezuelan littoral in december 1999

Antonio Luis Cárdenas Colménter*

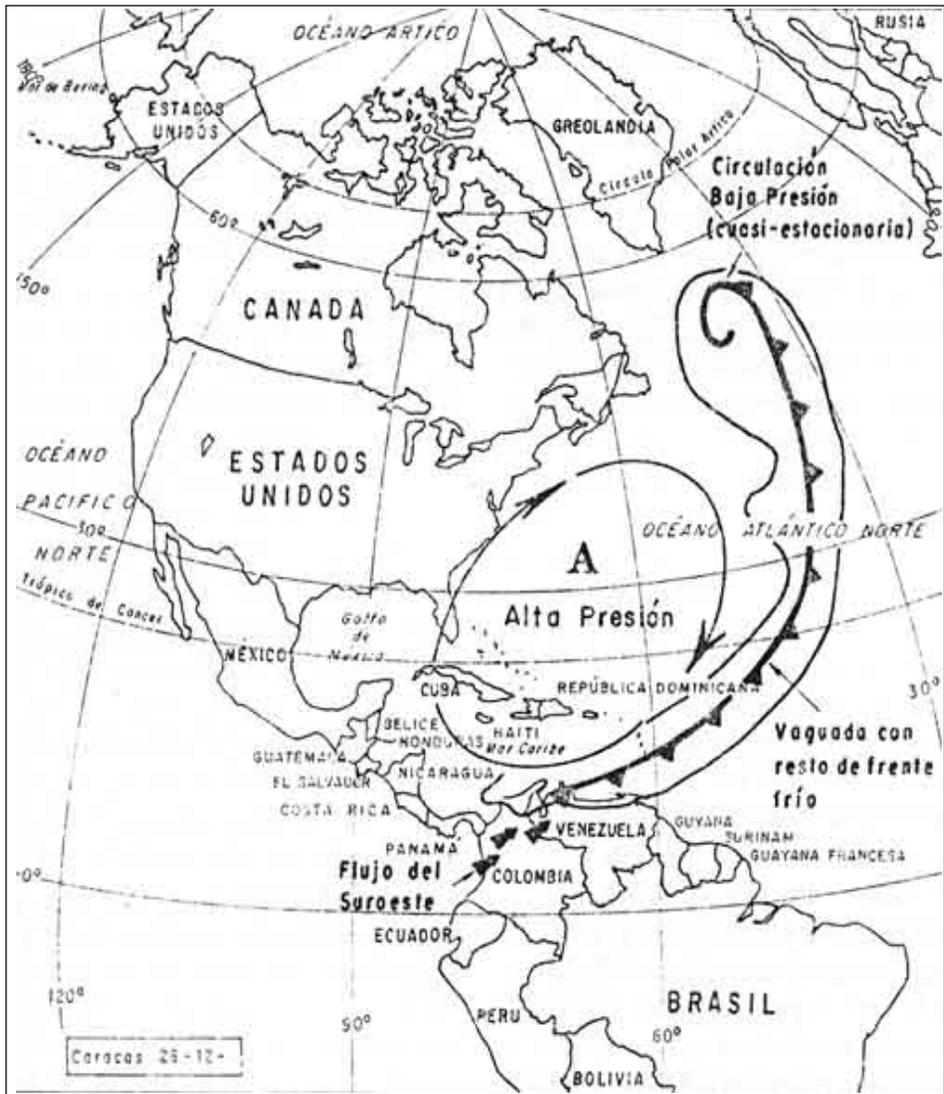
Figura 1. Descripción de la situación sinóptica entre el 1° y el 19 de diciembre de 1999.
Fuente: MARNR-Dirección de Hidrología y Meteorología, Departamento de Alerta.

La causa de esta prolongada y a veces intensa lluviosidad, la podemos observar en el mapa que nos muestra la situación

sinóptica entre los días 1° y 19 de diciembre de 1999. Ahí vemos claramente la zona de alta presión sobre el Atlántico, al este de los Estados Unidos de América y en buena parte del Mar Caribe. Igualmente vemos una alargada zona de baja presión o vaguada que en forma de un gran arco se extiende desde el este de Canadá y el sur de Groenlandia hasta las costas de Venezuela y Colombia y en el centro de esta vaguada observamos restos de un frente frío. Fue esta vaguada, que se formó en la altura, y los restos del frente frío, uno de los factores que obligó al aire cálido y saturado a ascender y, en consecuencia, a condensar su humedad y originar las fuertes y persistentes precipitaciones. Hay que tener en cuenta también que esta baja presión en la altura se estacionó frente a nuestras costas durante diecinueve días.

sierras y de ahí también el profundo proceso erosivo que estas lluvias produjeron en las faldas de las montañas. Finalmente, al observar el mapa vemos hacia el suroeste del país, y más específicamente en el Estado Táchira, un importante flujo de vientos del suroeste. Estos vientos húmedos, combinados con un relieve muy accidentado y la presencia de formaciones geológicas que, como La Quinta y Colón, son fácilmente erosionables y muy propensas a deslizamientos, explican los severos daños que se produjeron en esa región.
